十勝川中流部市民協働会議_活動記録 (13)

川づくり案 9つの論点箇所現地見学会

- 日 時：平成 30 年 9 月 12 日 (水) PM 1:00~PM17:00
- 参加者：十勝川中流部市民協働会議事務局 11 名
帯広開発建設部帯広河川事務所 5 名
- 場 所：十勝川十勝大橋上流左岸～途別川合流点下流部右岸
- 活動内容：十勝川中流部川づくり案 9つの論点箇所の現地見学

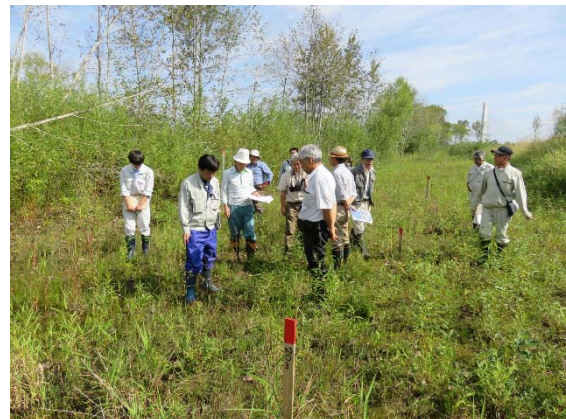
ヤナギの実生を確認している状況

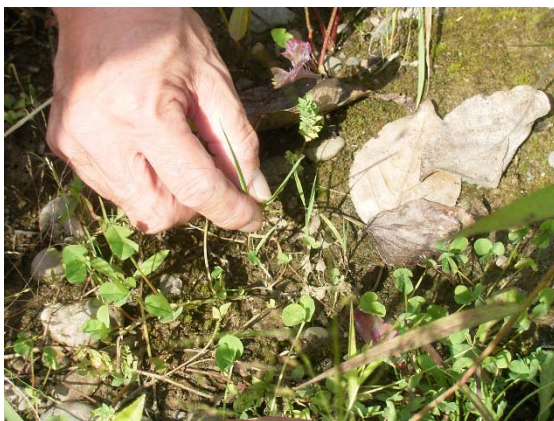
播種したクサヨシの発芽状況

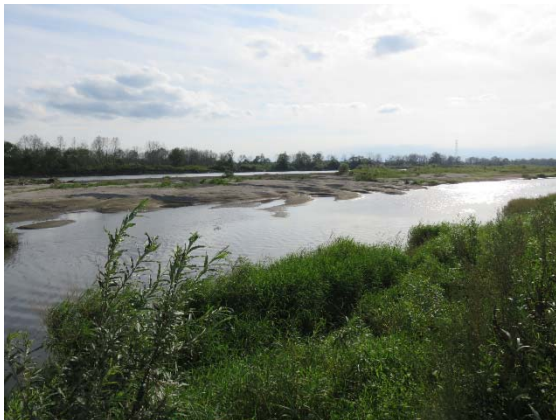
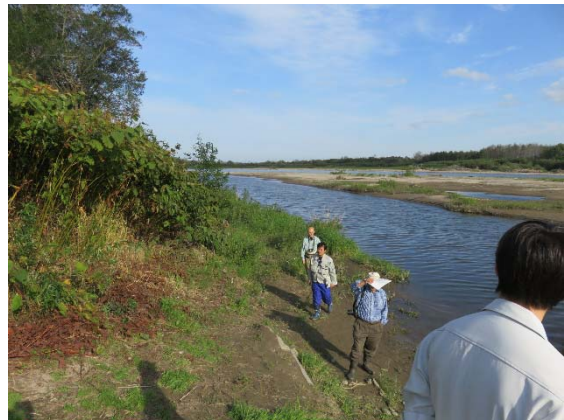
左岸の河岸河畔林の連続性に配慮し平水位掘削を行った箇所です。平水位掘削を行った箇所の現在は、出水の影響により土砂堆積による中州ができています。中州のヤナギ類再樹林化及び河岸河畔林の連続性については、継続して監視する予定です。

土砂堆積による中州（左：平水位掘削箇所の上流方向／右：平水位掘削箇所の下流方向）

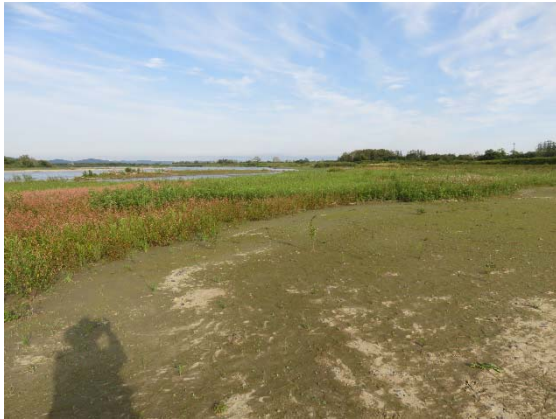
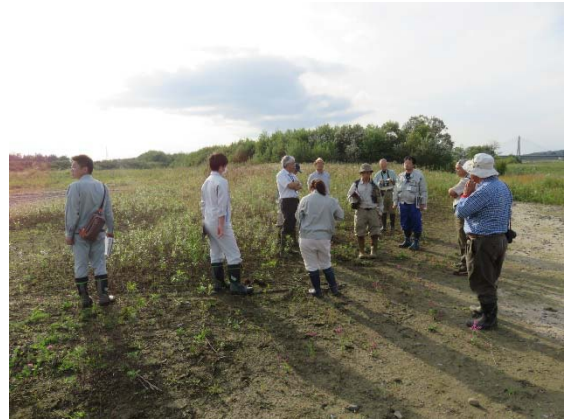
サケの稚魚の放流を考慮しメン川沿いの河畔林を保全しつつ河道の平水位掘削を行った箇所です。平成 28 年の洪水によりメン川沿いの河畔林は流出しました。メン川下流部の右岸高水敷は、平均年最大水位で掘削した箇所、現在はヤナギの実生が密集する所と裸地になっている所が点在しています。

右岸高水敷の平均年最大水位の掘削箇所（左：下流方向／右：上流方向）

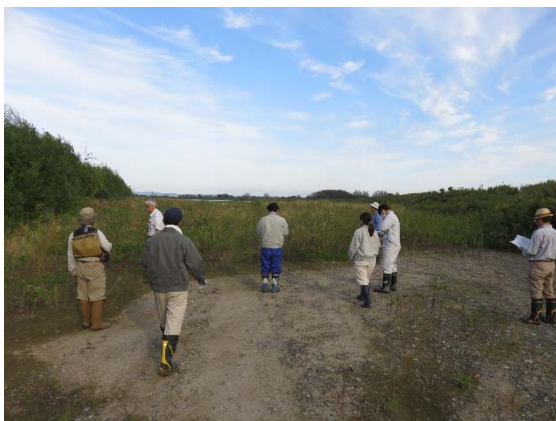
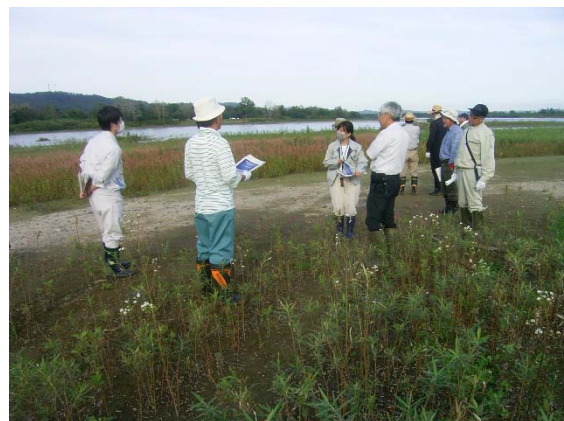
右岸高水敷の平均年最大水位の掘削箇所（左：下流方向／右：河道方向）

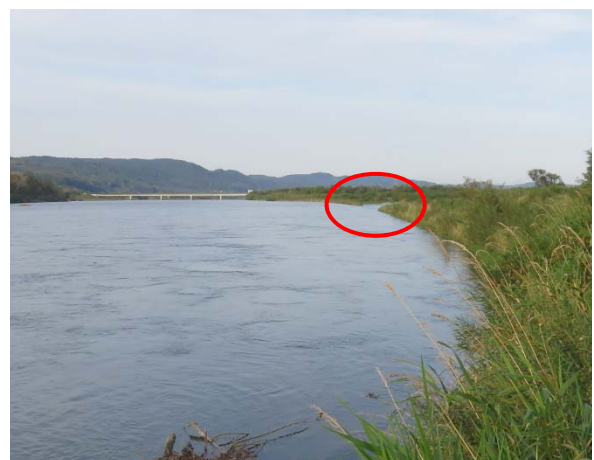
平成 28 年の洪水の影響で保全対象であった水域環境とその背後の草地環境が全て流出し、尚且つ、現況河岸の低水護岸も被災して本川の水が流れ込んでいる状況です。

低水護岸の被災箇所

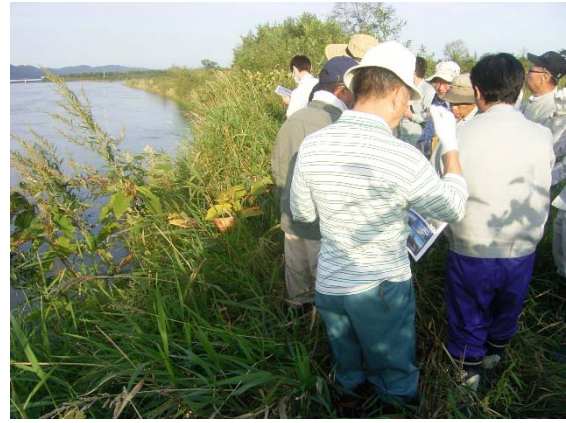
水域環境遭った箇所

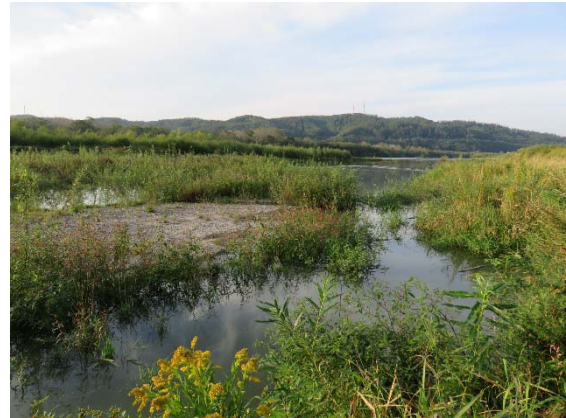
十勝川本川と繋がり池状態になった箇所
