十勝川中流部市民協働会議_活動記録 (23)

帯工環境土木科 3 年生による自主研究

テーマ：光南地区水辺の楽校における流木の腐朽について (3 回目)

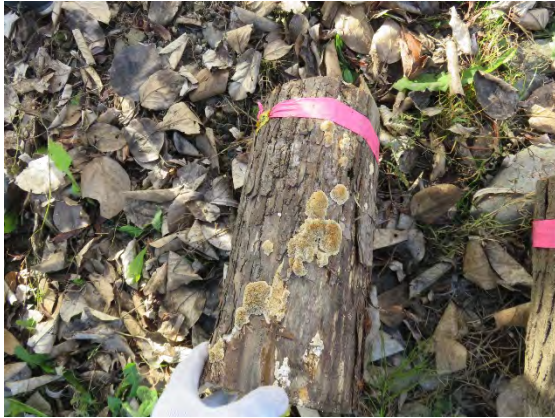
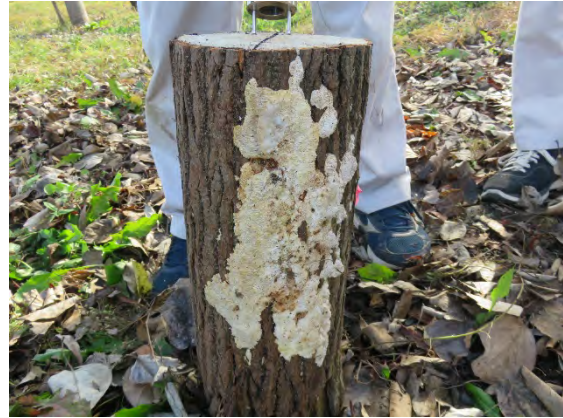
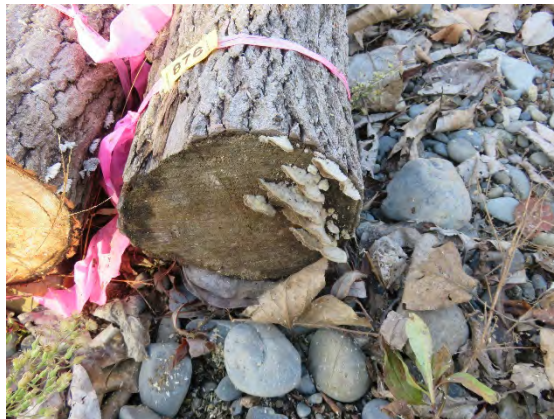
キノコについては、前回の調査時以上の確認が出来ました。確認が出来た環境は、「既存林の林床における環境」と「土壌に非接触の環境」です。

キノコの発生状況

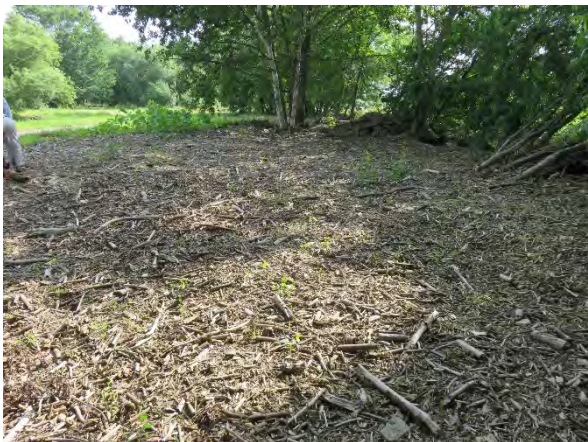
H30.7月の状況

以下の写真（左）は、今年の春に大量の流木堆積を除去しバックホウのキャタピラーで踏みつけた後の箇所、写真（右）は、今回の調査時に撮影したもので、植生で覆われてきています。

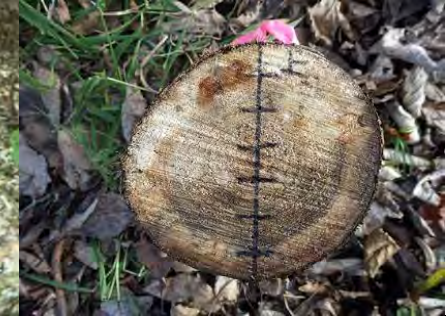
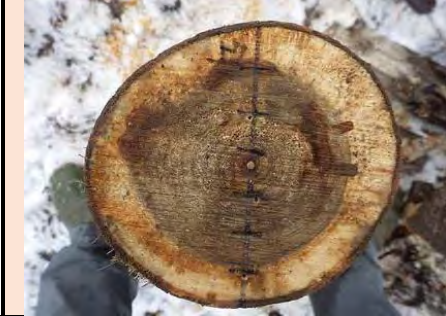
暴露環境	既存林の林床							
テープ色とNo.	黄色860							
樹種/流木or伐採木	ドロヤナギ: 伐採木							
試料木の直径(cm)	13cm(周長47.0cm)							
調査時期	H30年11月				H29年11月			
試験位置	周長部				周長部			
試験箇所	上	下	左	右	上	下	左	右
含水率(%)	56.0	59.0	56.0	59.0	59.0	57.5	60.0	60.0
針貫入量(mm)	26.0	19.0	15.0	20.0	20.0	25.0	15.0	19.0
試験位置	小口部				小口部			
含水率(%)	① 48.0	② 57.5	③ 60.0	④ 61.0	① 58.0	② 58.0	③ 58.0	④ 58.0
	⑤ 61.0	⑥ 59.5	⑦	⑧	⑤ 56.0	⑥ 58.5	⑦	⑧
	⑨	⑩	⑪	⑫	⑨	⑩	⑪	⑫
針貫入量(mm)	①	② 38.0	③	④ over	①	② 35.0	③	④ 29.0
	⑤	⑥ 39.0	⑦	⑧	⑤	⑥ 35.0	⑦	⑧
	⑨	⑩	⑪	⑫	⑨	⑩	⑪	⑫
試料木の断面

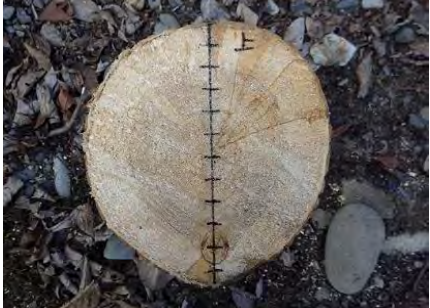
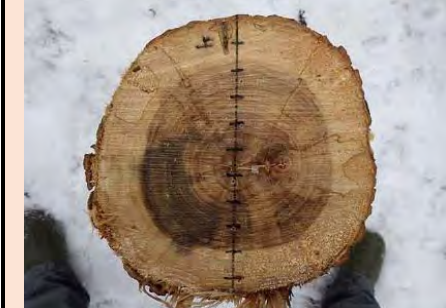
暴露環境	礫質土に接触							
テープ色とNo.	黄色879							
樹種/流木or伐採木	ドロヤナギ: 流木							
試料木の直径(cm)	22cm(周長71.5cm)							
調査時期	H30年11月				H29年11月			
試験位置	周長部				周長部			
試験箇所	上	下	左	右	上	下	左	右
含水率(%)	53.0	56.0	56.0	56.0	48.0	53.5	52.5	59.0
針貫入量(mm)	35.0	24.0	25.0	over	26.0	16.0	19.0	30.0
試験位置	小口部				小口部			
含水率(%)	① 48.0	② 56.0	③ 60.5	④ 60.0	① 48.5	② 49.5	③ 53.5	④ 57.5
	⑤ 61.0	⑥ 61.0	⑦ 61.5	⑧ 62.0	⑤ 58.0	⑥ 58.5	⑦ 57.0	⑧ 55.0
	⑨ 61.0	⑩ 61.0	⑪ 39.5	⑫	⑨ 56.0	⑩ 51.0	⑪	⑫
針貫入量(mm)	①	② over	③	④ over	①	② 31.0	③	④ 24.0
	⑤	⑥ over	⑦	⑧ over	⑤	⑥ 25.0	⑦	⑧ 20.0
	⑨	⑩ 40.0	⑪	⑫	⑨	⑩ 29.0	⑪	⑫
試料木の断面

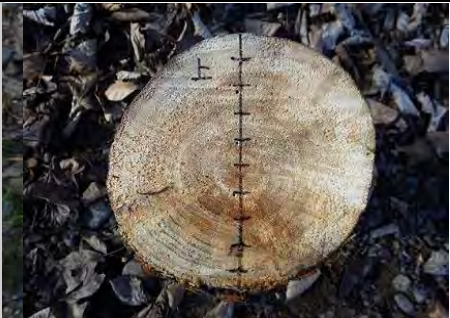
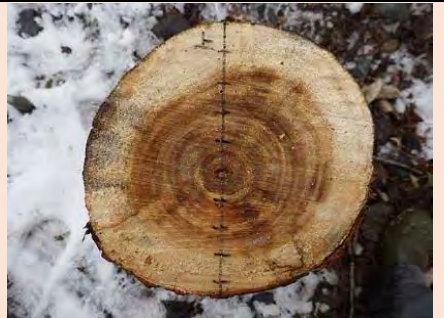
暴露環境	土壌に非接触							
テープ色とNo.	黄色893(869)							
樹種/流木or伐採木	ケショウヤナギ:流木							
試料木の直径(cm)	19cm(周長63.5cm)							
調査時期	H30年11月				H29年11月			
試験位置	周長部				周長部			
試験箇所	上	下	左	右	上	下	左	右
含水率(%)	30.5	58.0	23.0	38.0	25.5	49.0	30.0	21.0
針貫入量(mm)	14.0	30.0	11.0	13.0	15.0	31.0	22.0	15.0
試験位置	小口部				小口部			
含水率(%)	① 20.5	② 29.5	③ 52.0	④ 57.0	① 24.5	② 42.0	③ 53.0	④ 49.0
	⑤ 56.5	⑥ 58.0	⑦ 59.5	⑧ 59.0	⑤ 51.0	⑥ 49.0	⑦ 50.5	⑧ 46.0
	⑨ 58.5	⑩	⑪	⑫	⑨ 46.0	⑩	⑪	⑫
針貫入量(mm)	①	② 20.0	③	④ 23.0	①	② 31.0	③	④ 20.0
	⑤	⑥ over	⑦	⑧ 37.0	⑤	⑥ 27.0	⑦	⑧ 28.0
	⑨	⑩	⑪	⑫	⑨	⑩	⑪	⑫
試料木の断面
