# 平成28年8月洪水における 十勝川水系での対応について

# 災害の概要

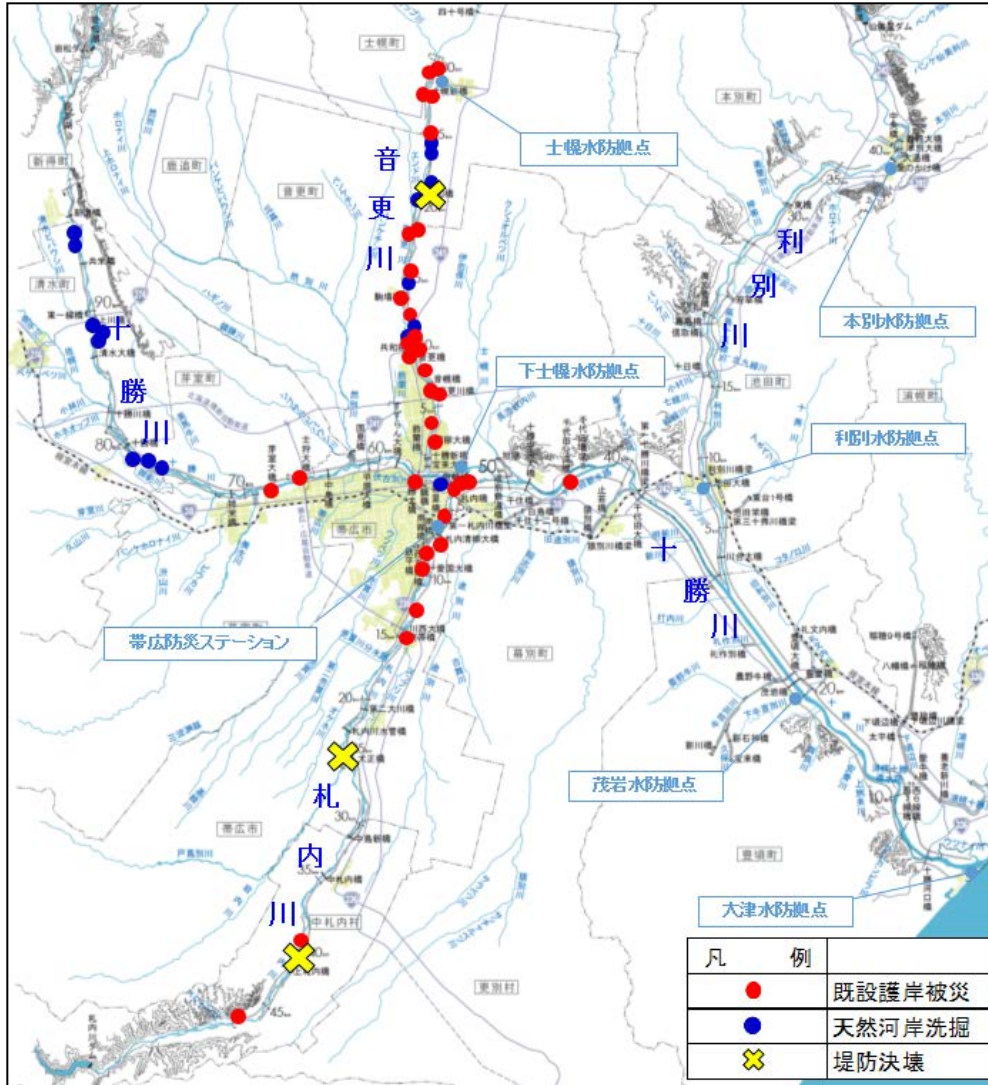
被災箇所図

札内川 2箇所

音更川 1箇所

天然河岸洗掘

約1,420m

既設護岸被災

約5,057m

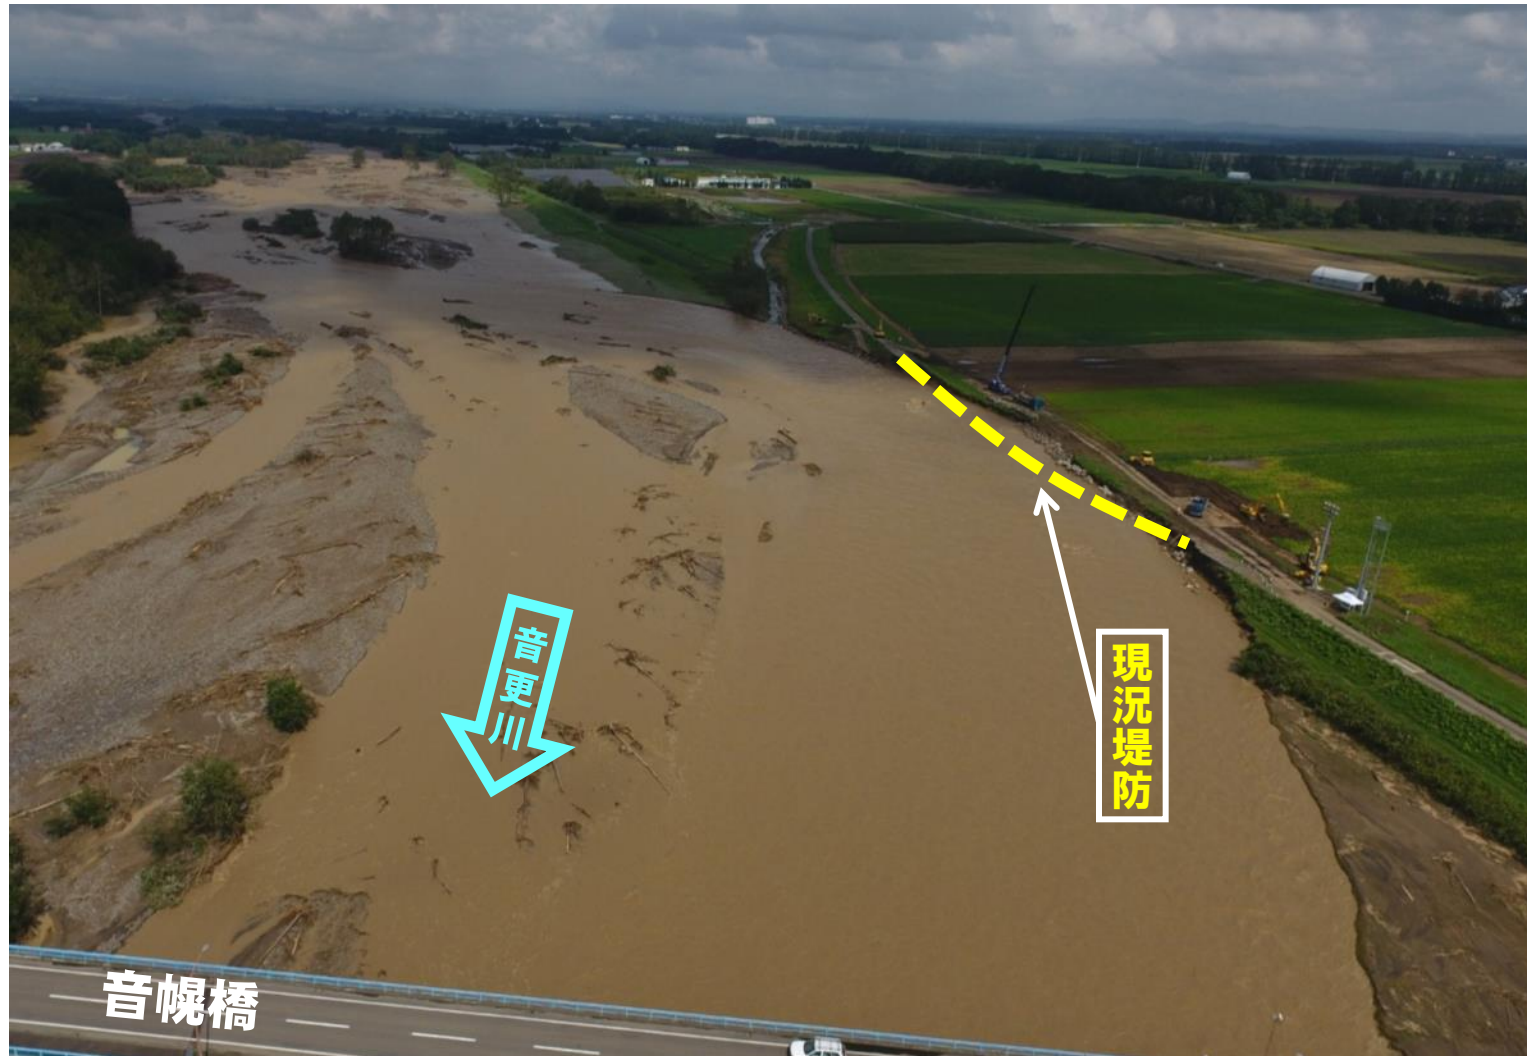
## 破堤箇所③ 音更川左岸KP21.2

・8月31日17時30分頃に決壊確認

・決壊延長は約230m、堤内への外水氾濫は確認されていない

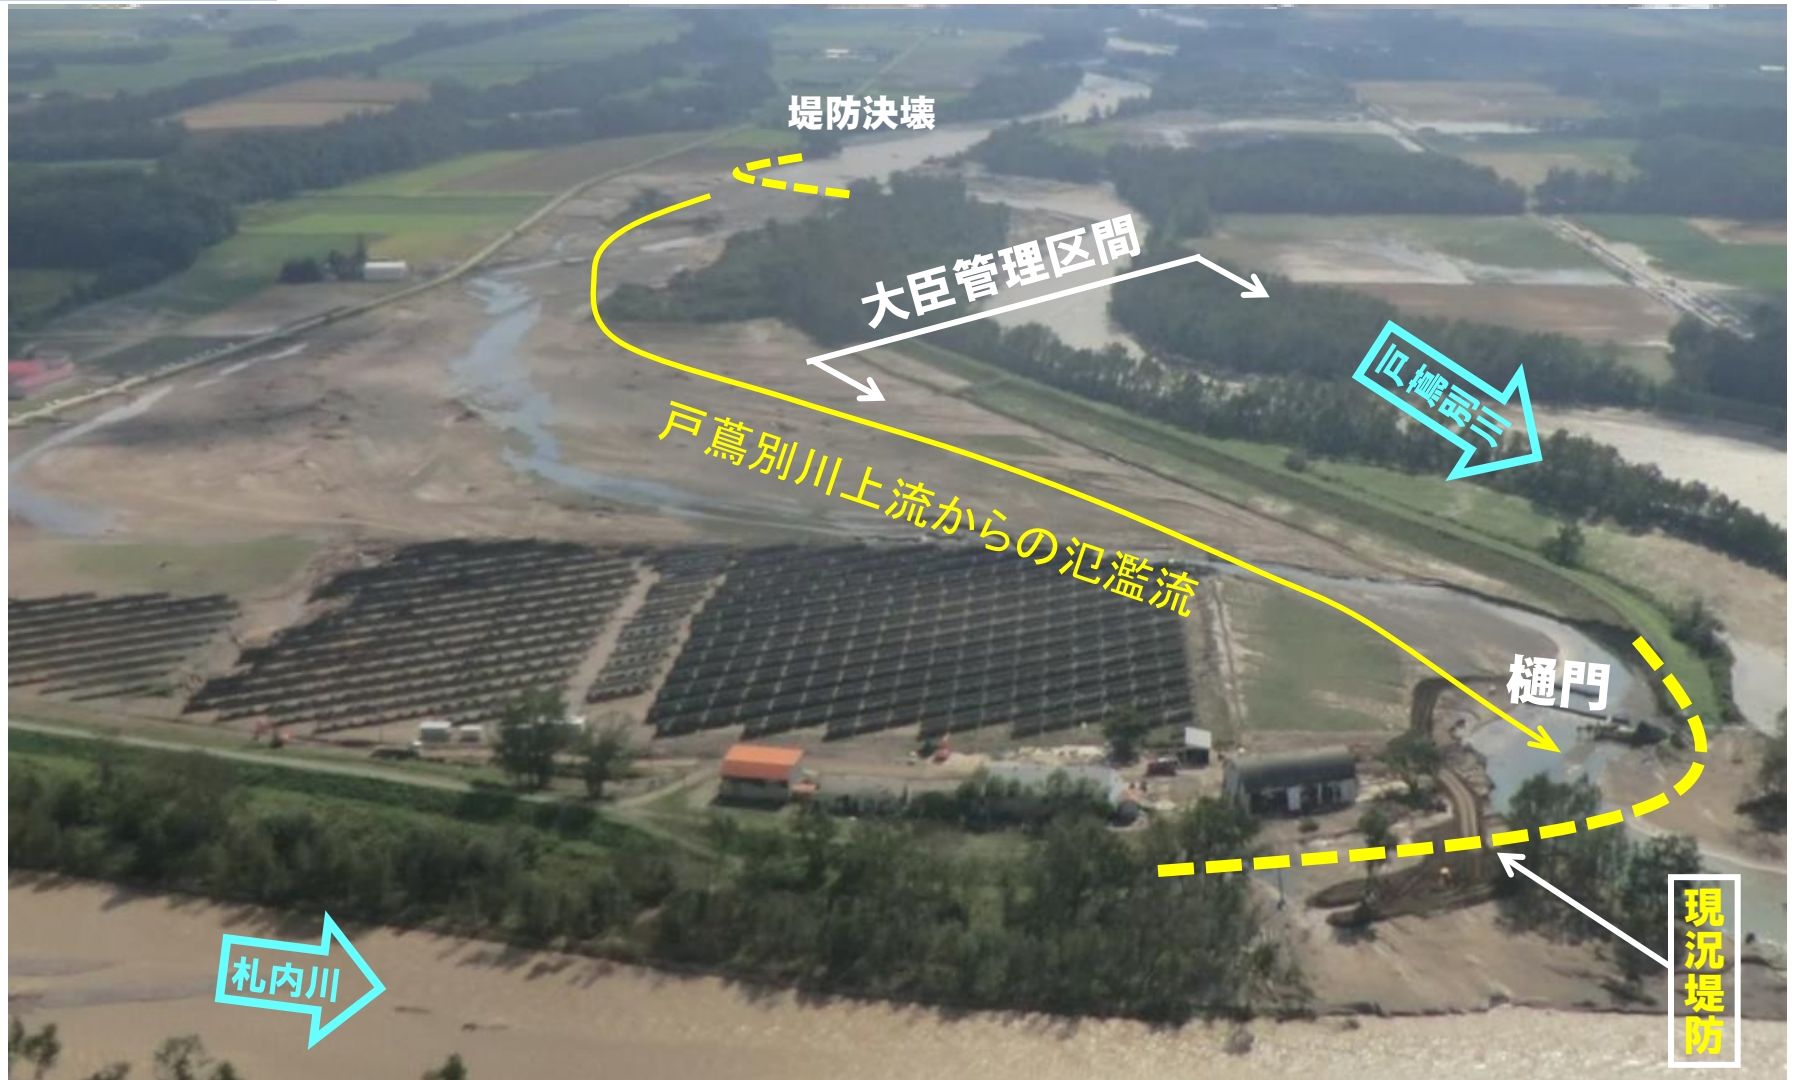
## 破堤箇所① 札内川左岸KP25.0

- ・ 8月31日午前5時20分頃に決壊確認

- ・ 決壊延長は約200m、堤内地で約50haの浸水被害が確認された

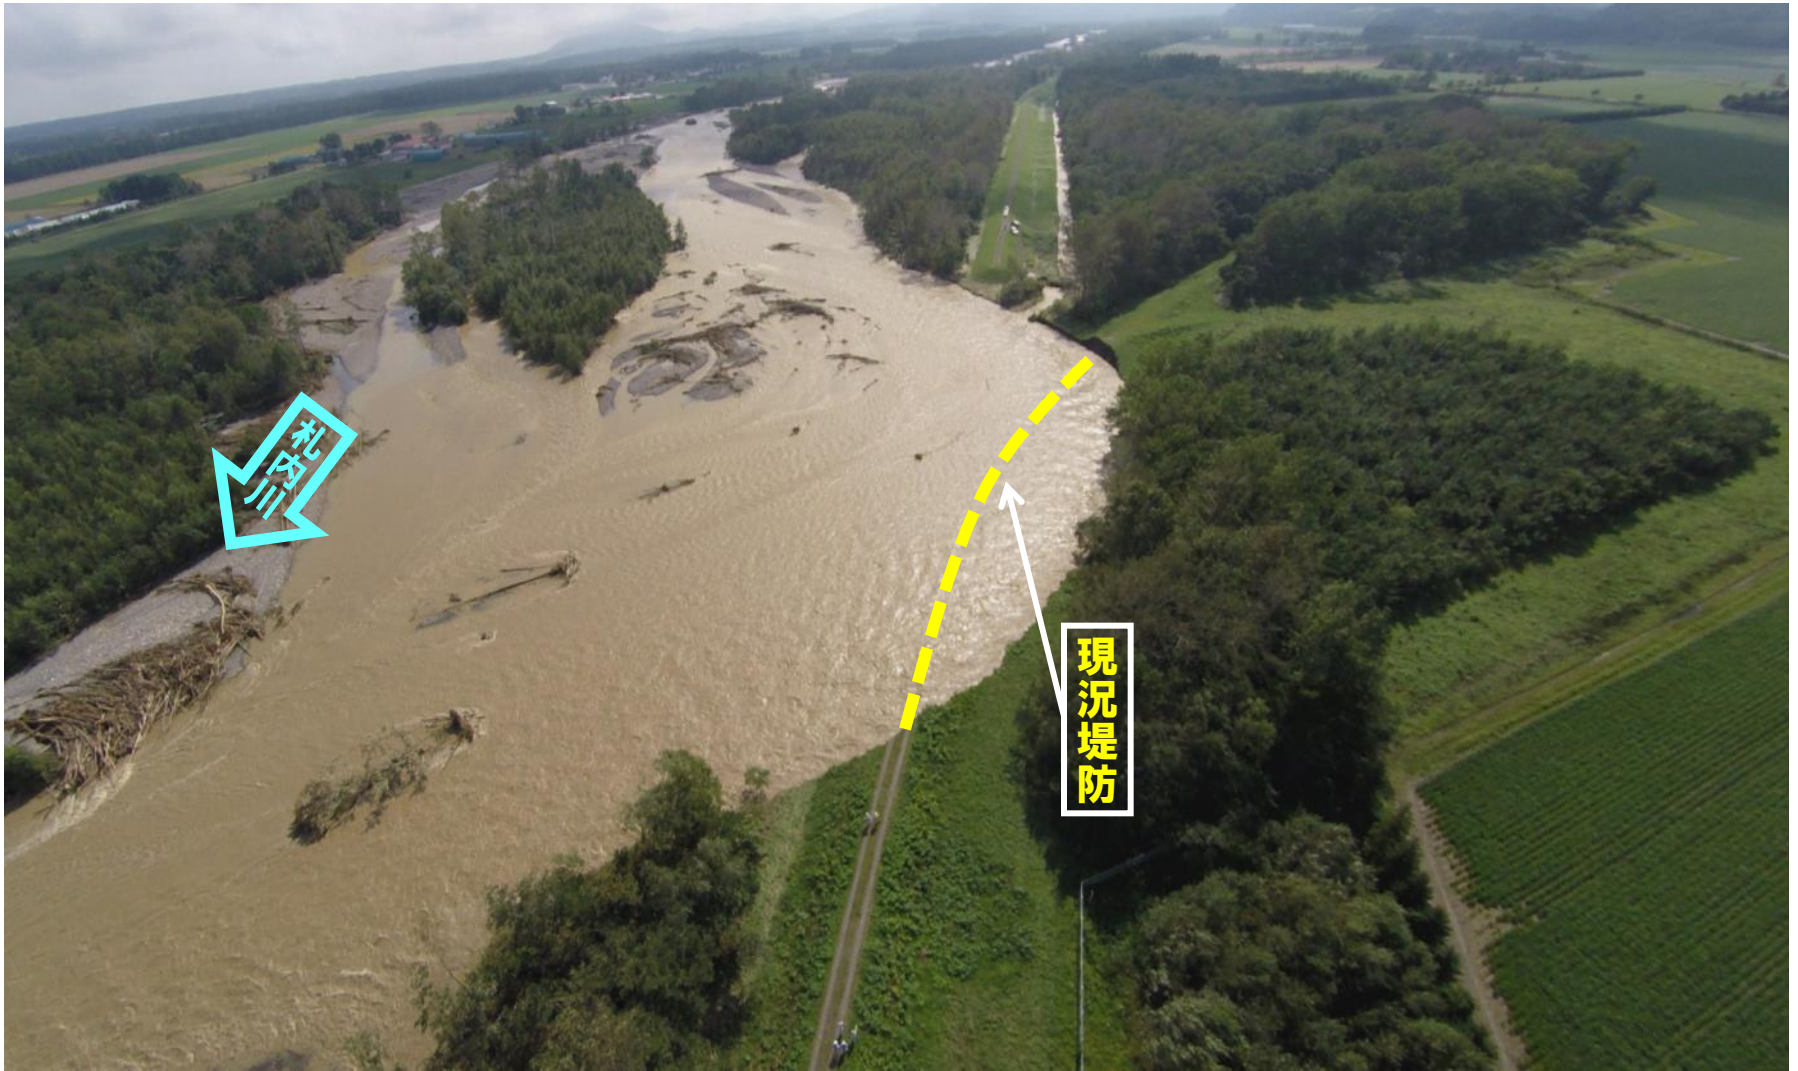
## 破堤箇所② 札内川左岸KP40.5

・ 9月1日午前11時10分頃に決壊確認

・ 決壊延長は約**130m**、堤内側への氾濫は確認されていない
