十勝川中流部市民協働会議_活動記録 (11)

帯工環境土木科 3 年生による自主研究

テーマ：光南地区水辺の楽校における流木の腐朽調査について (2 回目)

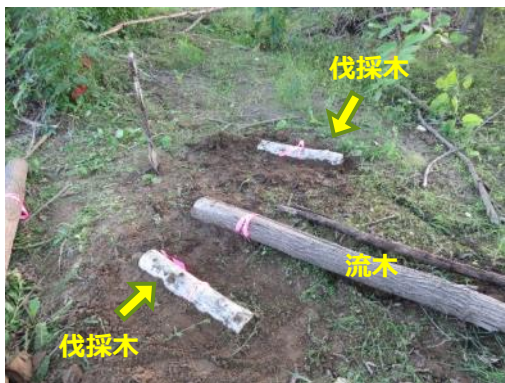
[調査箇所-A]

調査箇所Aは、流木と生木を土中に半分程度埋め込んだ状態で放置し、腐朽速度を観察していきます。

前回の調査後、土中に埋めた状況

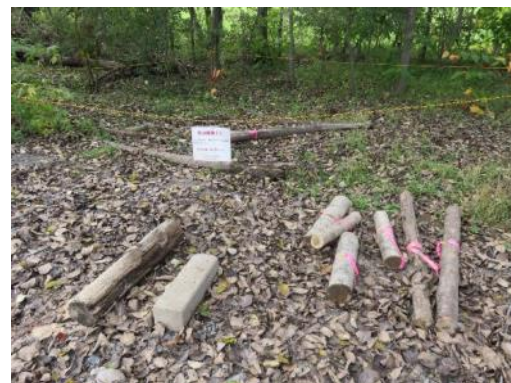
土中から掘り出した試験材

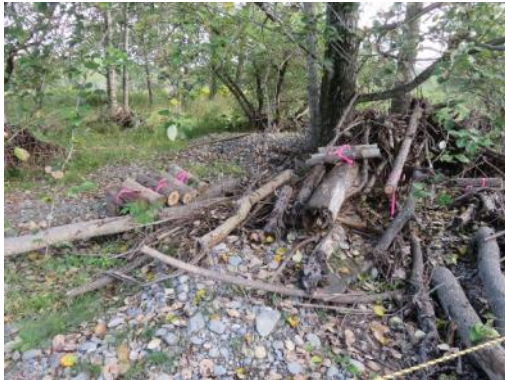
[調査箇所-B]

調査箇所Bは、堆積している流木塊上に放置した状況で調査していきます。

調査箇所Bの状況

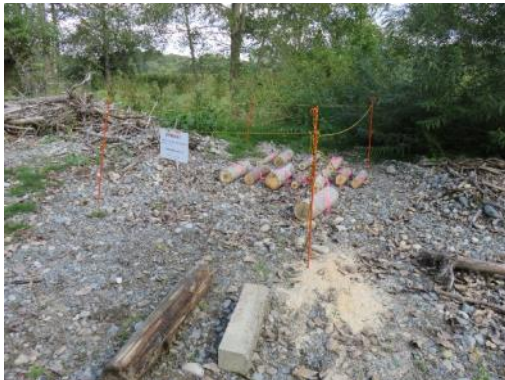
[調査箇所-C]

調査箇所Cは、砂利の上に放置した状況で調査していきます。

調査箇所Cの状況

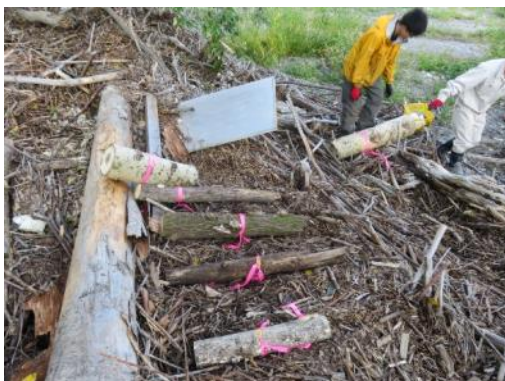
[調査箇所-D]

調査箇所Dは、流木や細かい枝などが堆積した場所に埋設した状況で調査します。

調査箇所Dの状況

(調査のために試材を取り出し並べた状態)

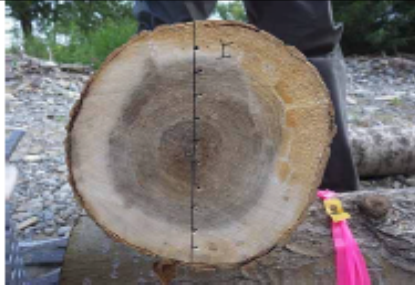
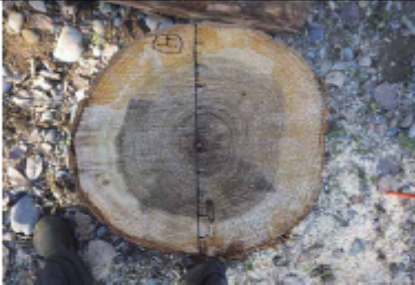
ヤナギ腐朽度の測定記録

1回目調査（8月17日）と2回目調査（9月16日）した記録の一部をご報告します。結果は、若干の違いもありますが、調査間隔1ヶ月では明確な数値的の違いは見当らなかったです。

調査日	8月17日				9月16日			
流木or生木の設置場所	空中・ <u>砂利上</u> ・土の上				空中・ <u>砂利上</u> ・土の上			
テープ色とNo.	黄色879				黄色879			
樹種/流木or生木	ドロヤナギ		<u>流木</u> ・生木		ドロヤナギ		<u>流木</u> ・生木	
流木の直径(cm)	22cm(周長71.5cm)				22cm(周長71.5cm)			
周長部								
試験箇所	上	下	左	右	上	下	左	右
含水率(%)	56.5	57	57	58.5	40	26.5	52	32.5
針貫入量(mm)	27	14	19	33	26	19	17	28
小口部								
含水率(%)	①54	②58	③58.5	④58	①59	②59.5	③59	④59.5
	⑤58.5	⑥58.5	⑦57.5	⑧58.5	⑤60	⑥59.5	⑦59.5	⑧58.5
	⑨53.5	⑩51	⑪	⑫	⑨58.5	⑩56.5	⑪	⑫
針貫入量(mm)	①31	②34	③27	④26	①	②31	③	④28
	⑤35	⑥31	⑦24	⑧27	⑤	⑥28	⑦	⑧26
	⑨28	⑩32	⑪	⑫	⑨	⑩20	⑪	⑫
流木の断面 (写真orスケッチ)
