十勝川中流部市民協働会議_活動記録 (9)

帯工環境土木科 3 年生による自主研究

テーマ：光南地区水辺の楽校における流木の腐朽について (2 回目)

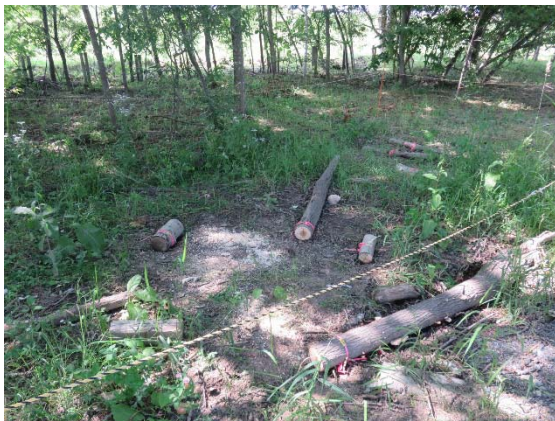
[調査箇所：既存林の林床における環境]

・「既存林の林床における環境」では、調査を対象にしている流木にキノコが生えているのが見られました。これも腐朽の兆しとなるのかを観察していきます。

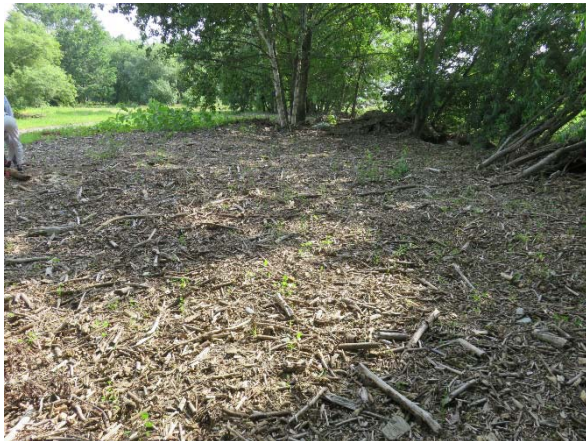
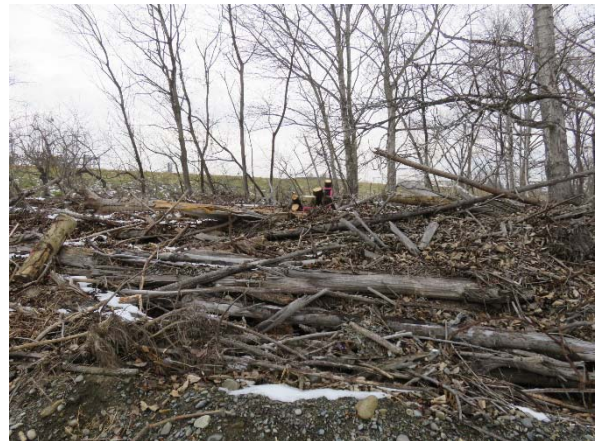
・以下の写真（左）は、大量の流木堆積を除去した後の箇所、写真（右）は、除去前（昨年）の状況になります。

流木の腐朽が進み、ブルドーザーなどで踏みつけるだけでこのような状況に成れば理想と考えています。
