十勝川中流部市民協働会議_活動記録 (15)

十勝川相生中島上流湿地の掘削

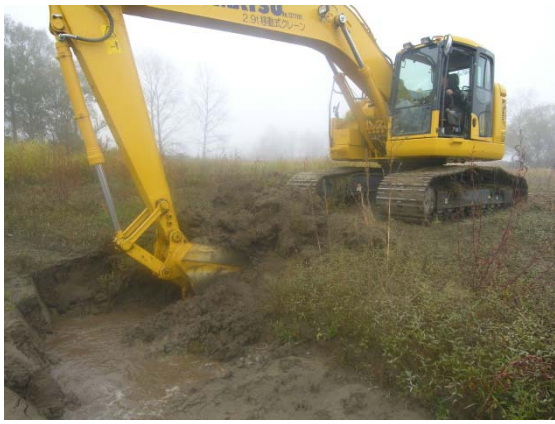
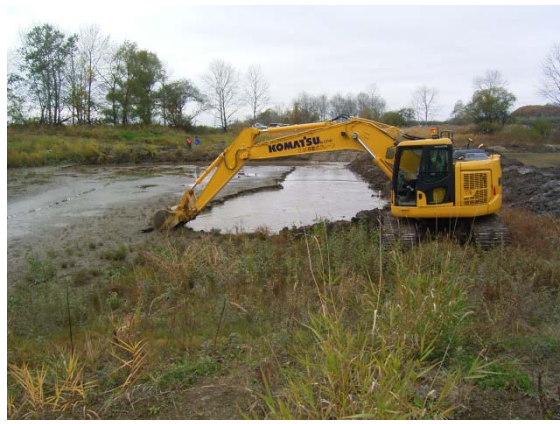
バックホウ（0.7m³）による湿地の掘削状況 十勝川寄り

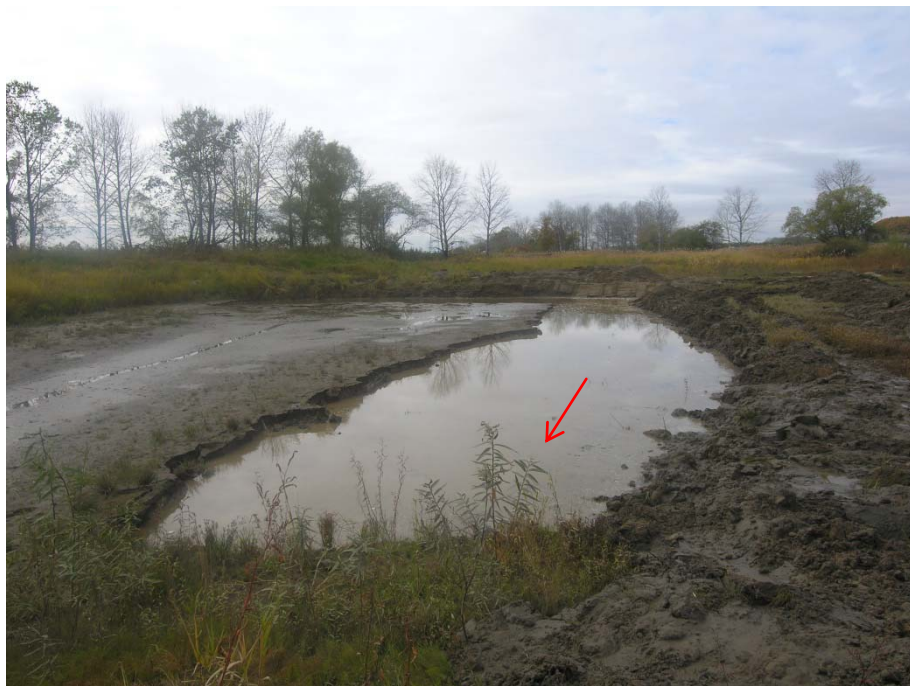
掘削全景__十勝川寄り

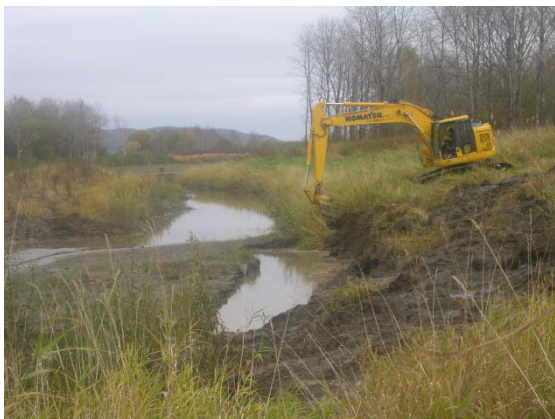
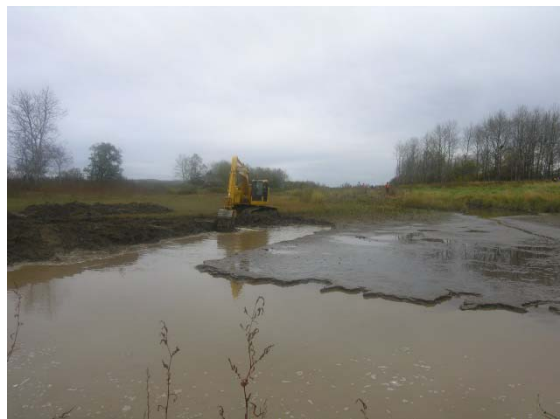
湿地の掘削状況 帯広川寄り

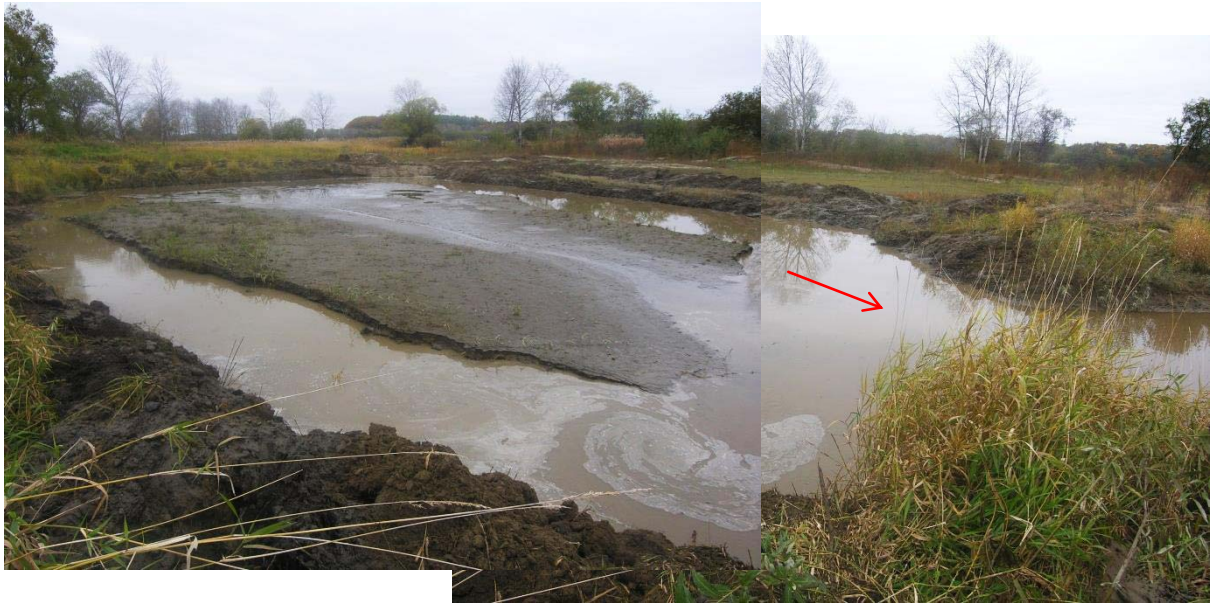
掘削完了全景

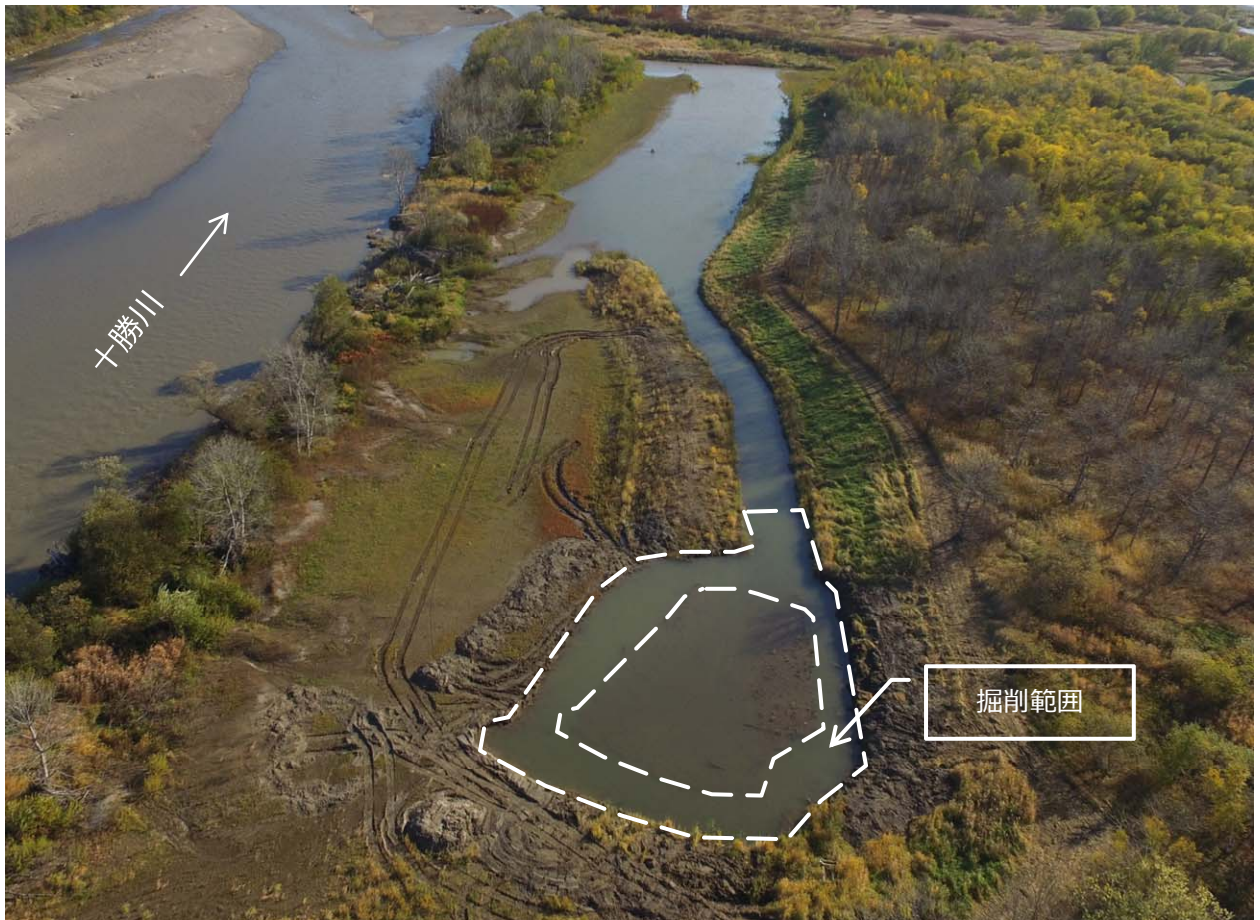
掘削した結果、水位が平均 40cm 程度増加したことによって、水面の面積が 30%程度回復しました。

相生湿地_掘削後 (平成 29 年 10 月 24 撮影)
