十勝川中流部市民協働会議_活動記録 (4)

十勝川 十勝大橋上流左岸における播種作業

- 日 時：平成 30 年 6 月 7 日 (木) 9 : 00 ~ 15 : 20
- 参加者：環境土木科 2 年生 40 名
十勝川中流部市民協働会議 13 名
河川管理者：帯広開発建設部帯広河川事務所 2 名
- 場 所：十勝川 十勝大橋上流左岸
- 作業内容：ヤナギ類の除去、播種区画位置だし、クサヨシの播種

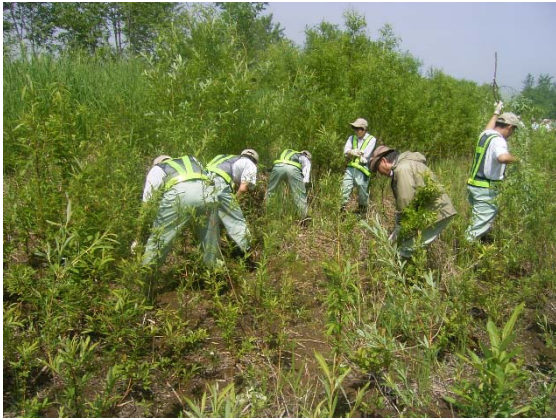
高校生によるヤナギの除去は、樹高が比較的低いため手で根から引抜きましたが、なかなか抜きずらいものは、ノコギリや剪定ばさみで根元から切りました。

ヤナギの実生を引き抜く様子

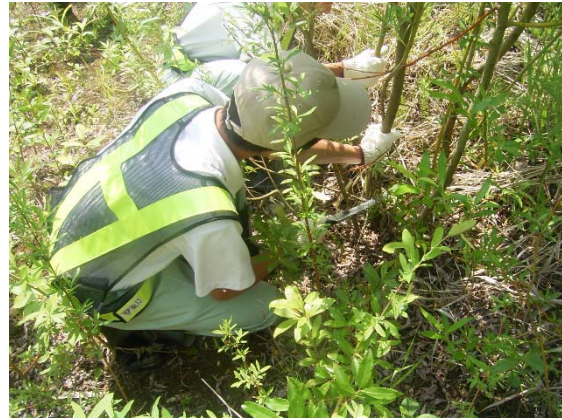
ヤナギを根元から切り取る様子

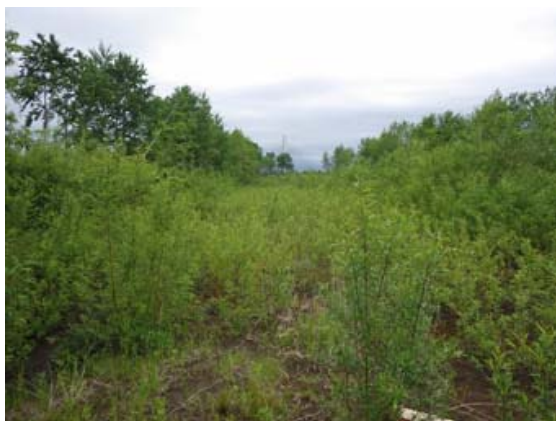
ヤナギ除去前

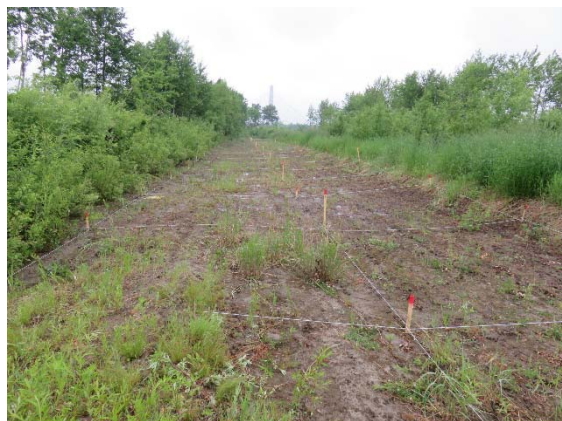
ヤナギの除去後

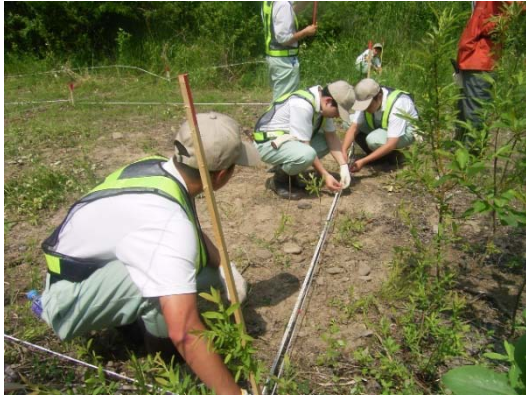
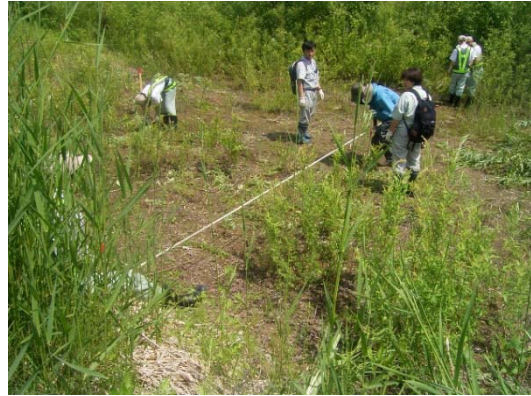
クサヨシの播種は、幅 5m の区間に 50 cm 間隔で 10 本の溝を掘り、その場所にクサヨシを播種し、全体で、約 $10\text{m} \times 120\text{m} = 1,200\text{m}^2$ に 1 kg のクサヨシを播種しました。

播種する区画割の様子

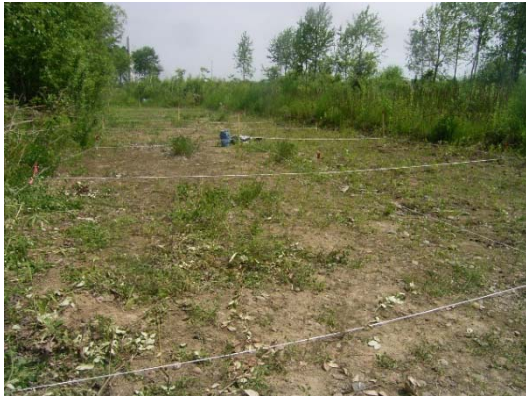
播種の区画割が終わった状況

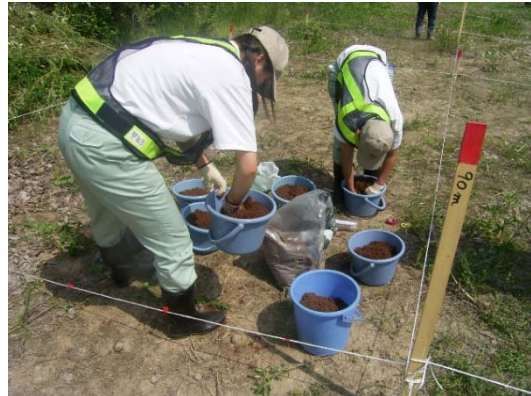
クサヨシの種とピートモスを混合する様子

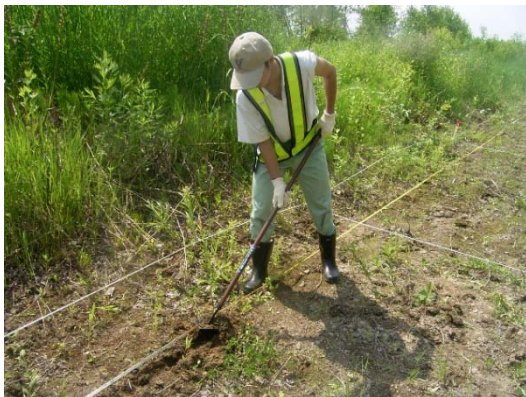
播種する個所を三角ホーで溝を掘る様子

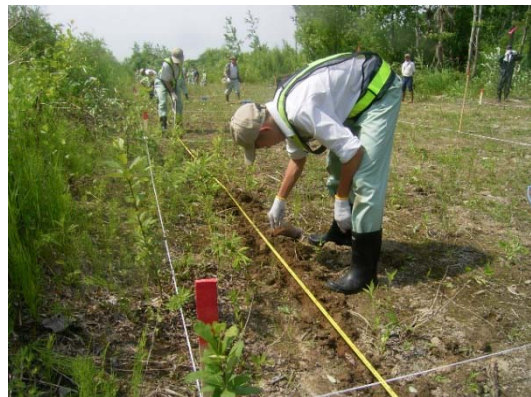
クサヨシの播種する様子

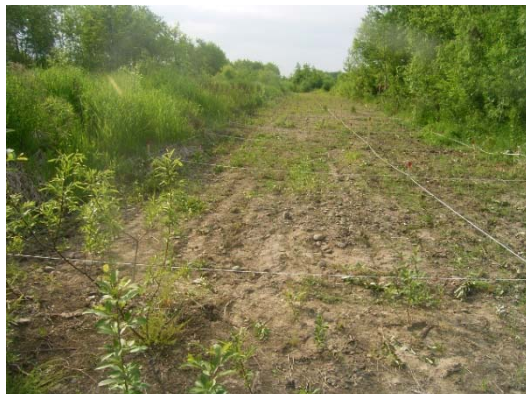
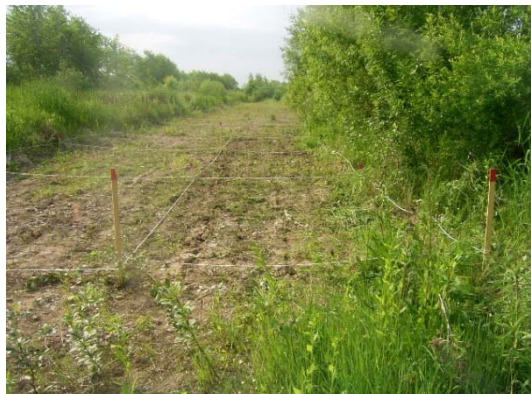
播種後の風景 (下流から上流方向)

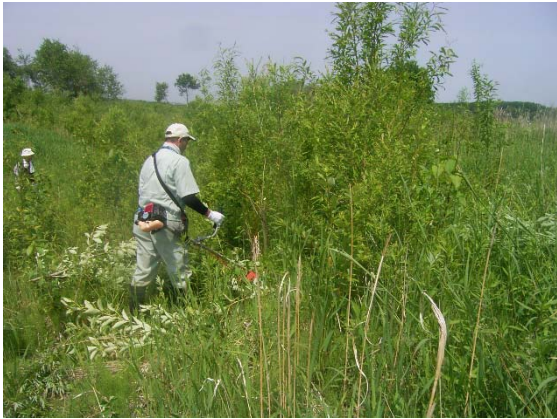
生徒に直接指導を行わない十中協のメンバーは、高校生の播種区画から上流部のヤナギを除去しました。ヤナギの除去は、根から引き抜けるものでは無かったので、根元から刈払い機による除去を行いました。

刈払い機によるヤナギの除去

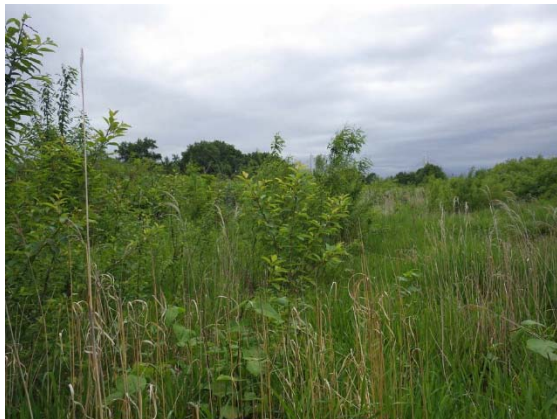
ヤナギ除去前

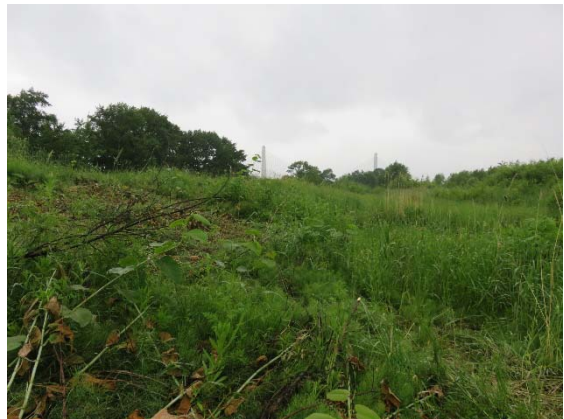
ヤナギの除去後

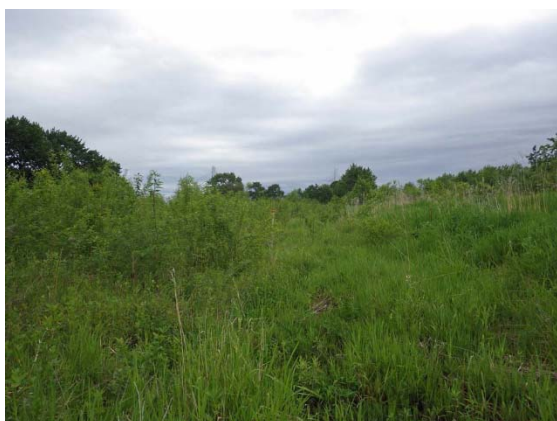
ヤナギ除去前

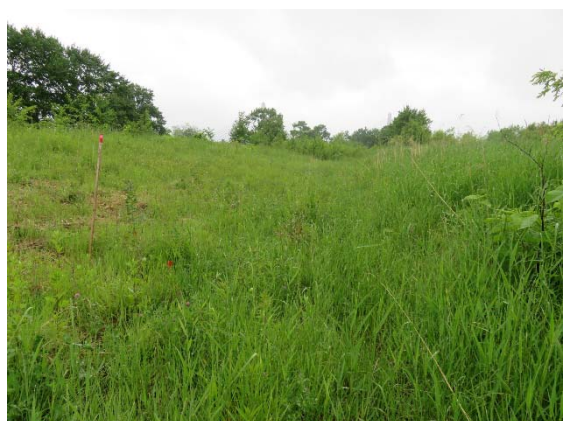
ヤナギの除去後
