令和2年度 十勝川中流部市民協働会議 活動記録 (1)

十勝川相生中島上流湿地における再樹林化防止のための土砂掘削他

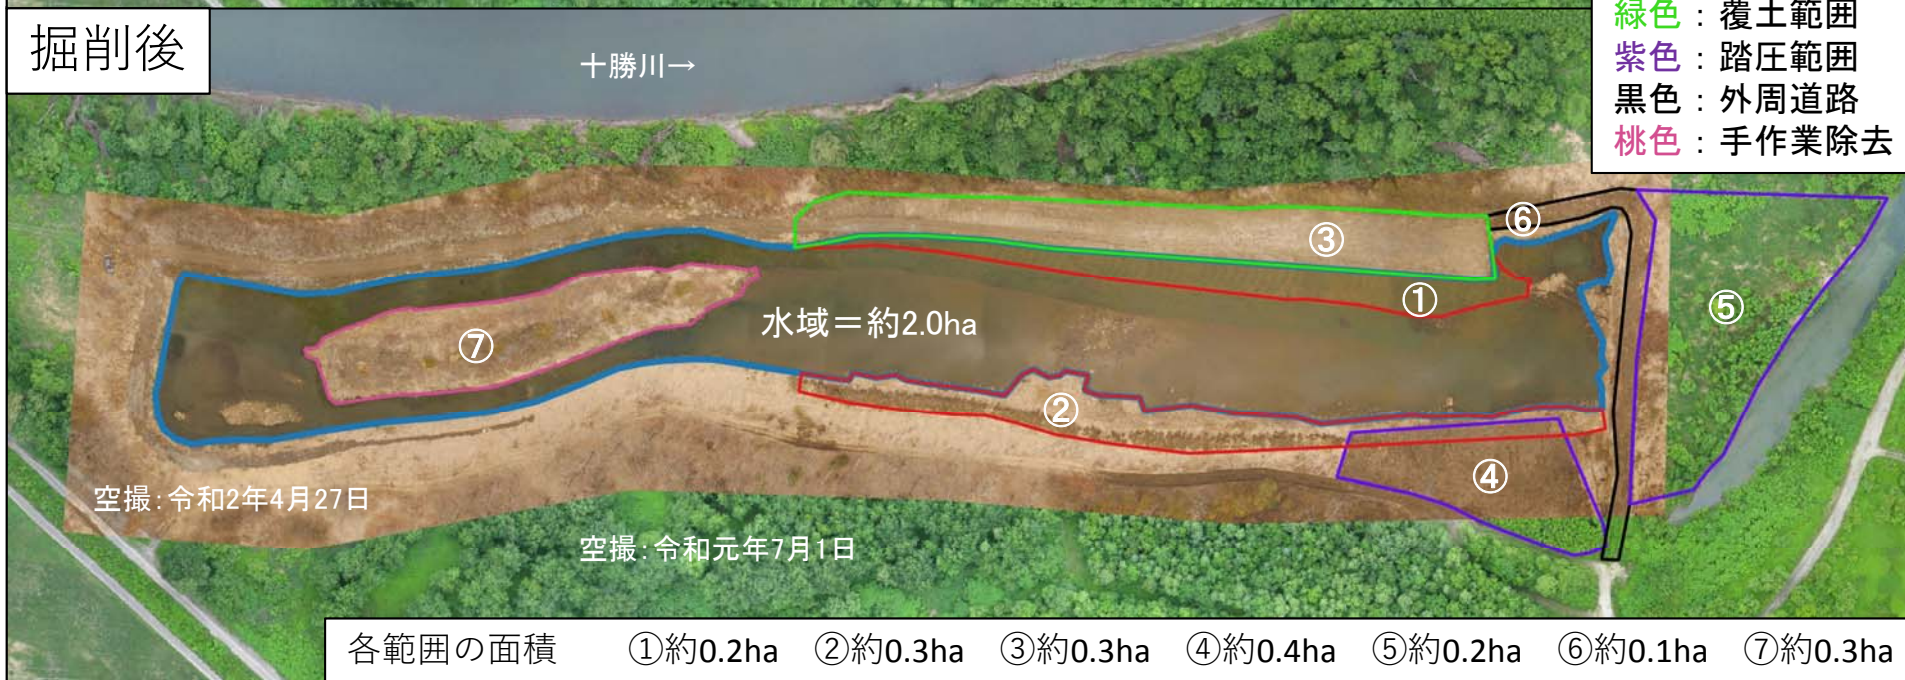
掘削後

各範囲の面積 ①約0.2ha ②約0.3ha ③約0.3ha ④約0.4ha ⑤約0.2ha ⑥約0.1ha ⑦約0.3ha

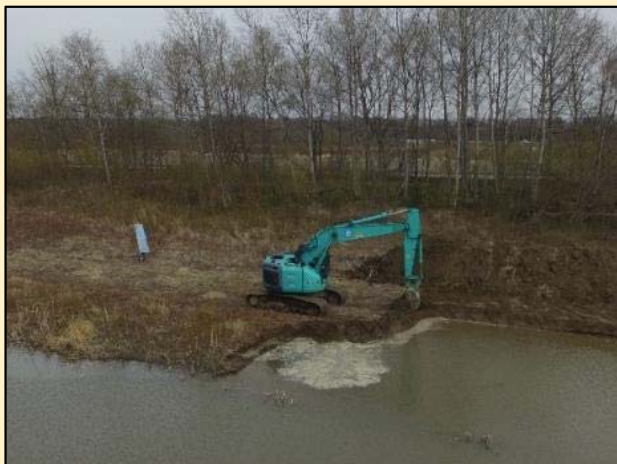
掘削状況

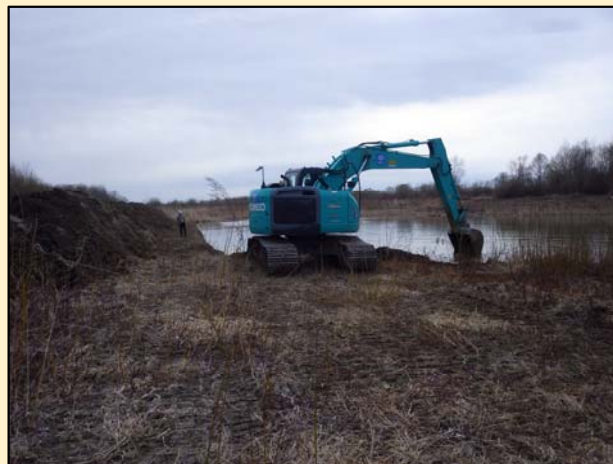
掘削状況

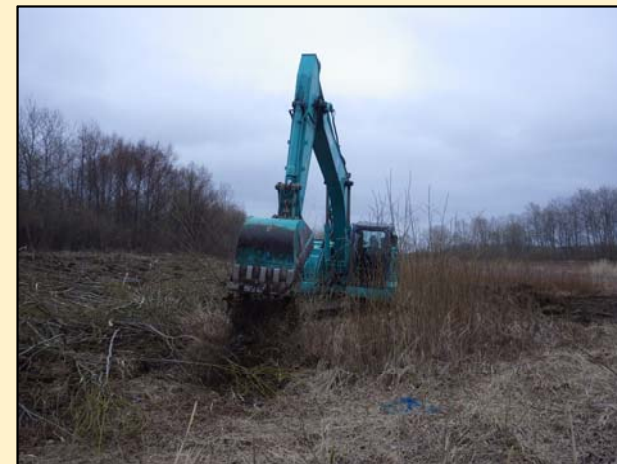
ヤナギ覆土状況

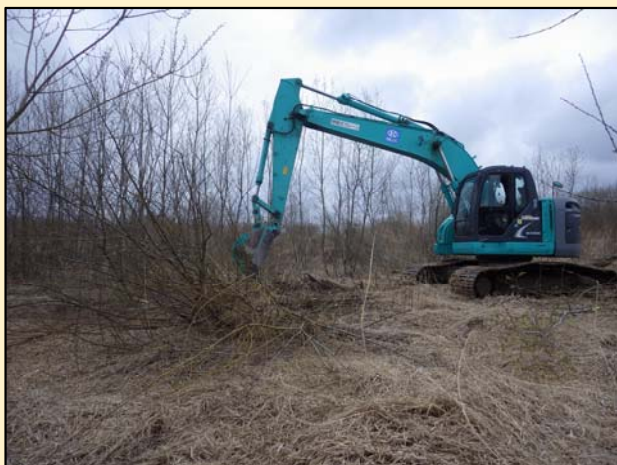
ヤナギ踏圧状況

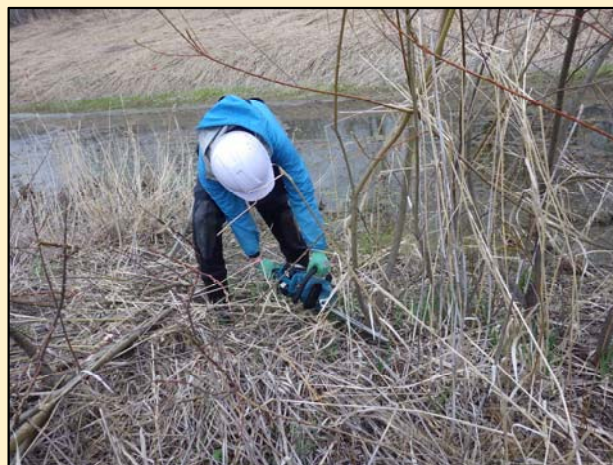
手作業によるヤナギ除去状況

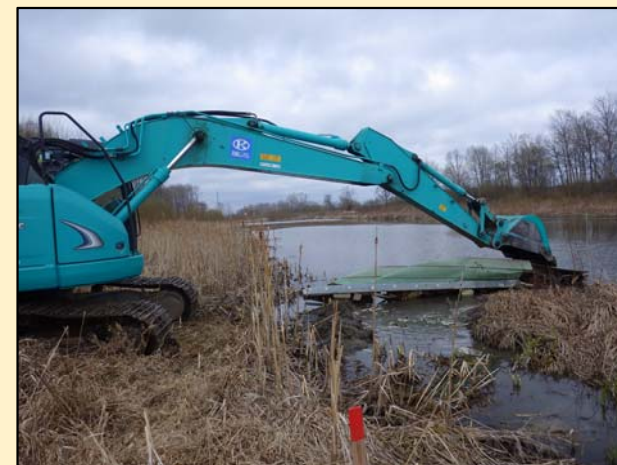
水域に埋まっていた屋根撤去状況
