H24年工事 工事実施状況

3工事にて河道掘削を施工中。
トータル掘削量 $V=216,000\text{m}^3$ 高規格道路工事と連携
①右岸について写真にて説明

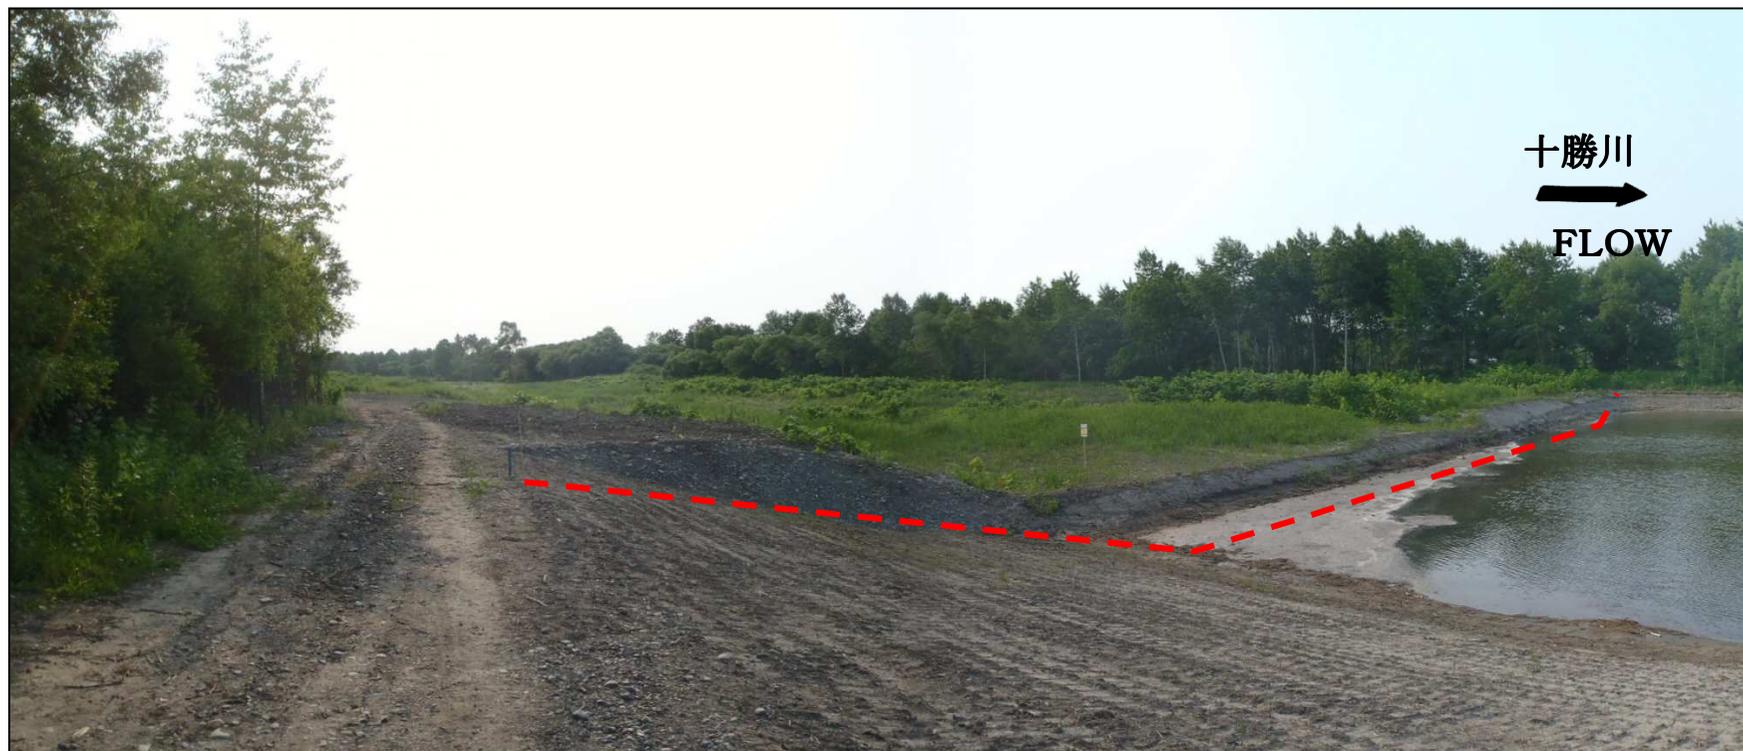
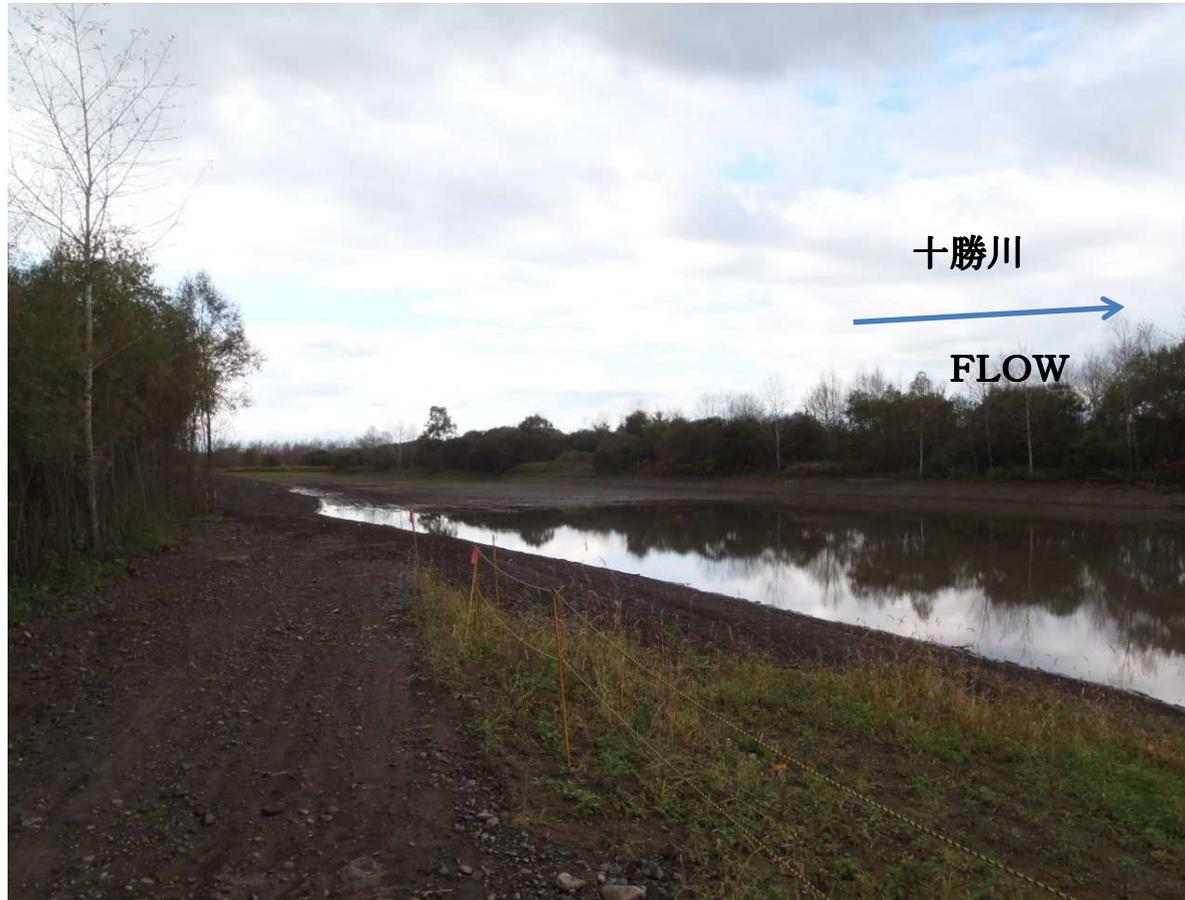
① (下流側より撮影) 右岸状況
予定掘削量 85000m³程度
延長L= 500m
掘削幅 W=70m程度

①（下流側より撮影） 右岸状況

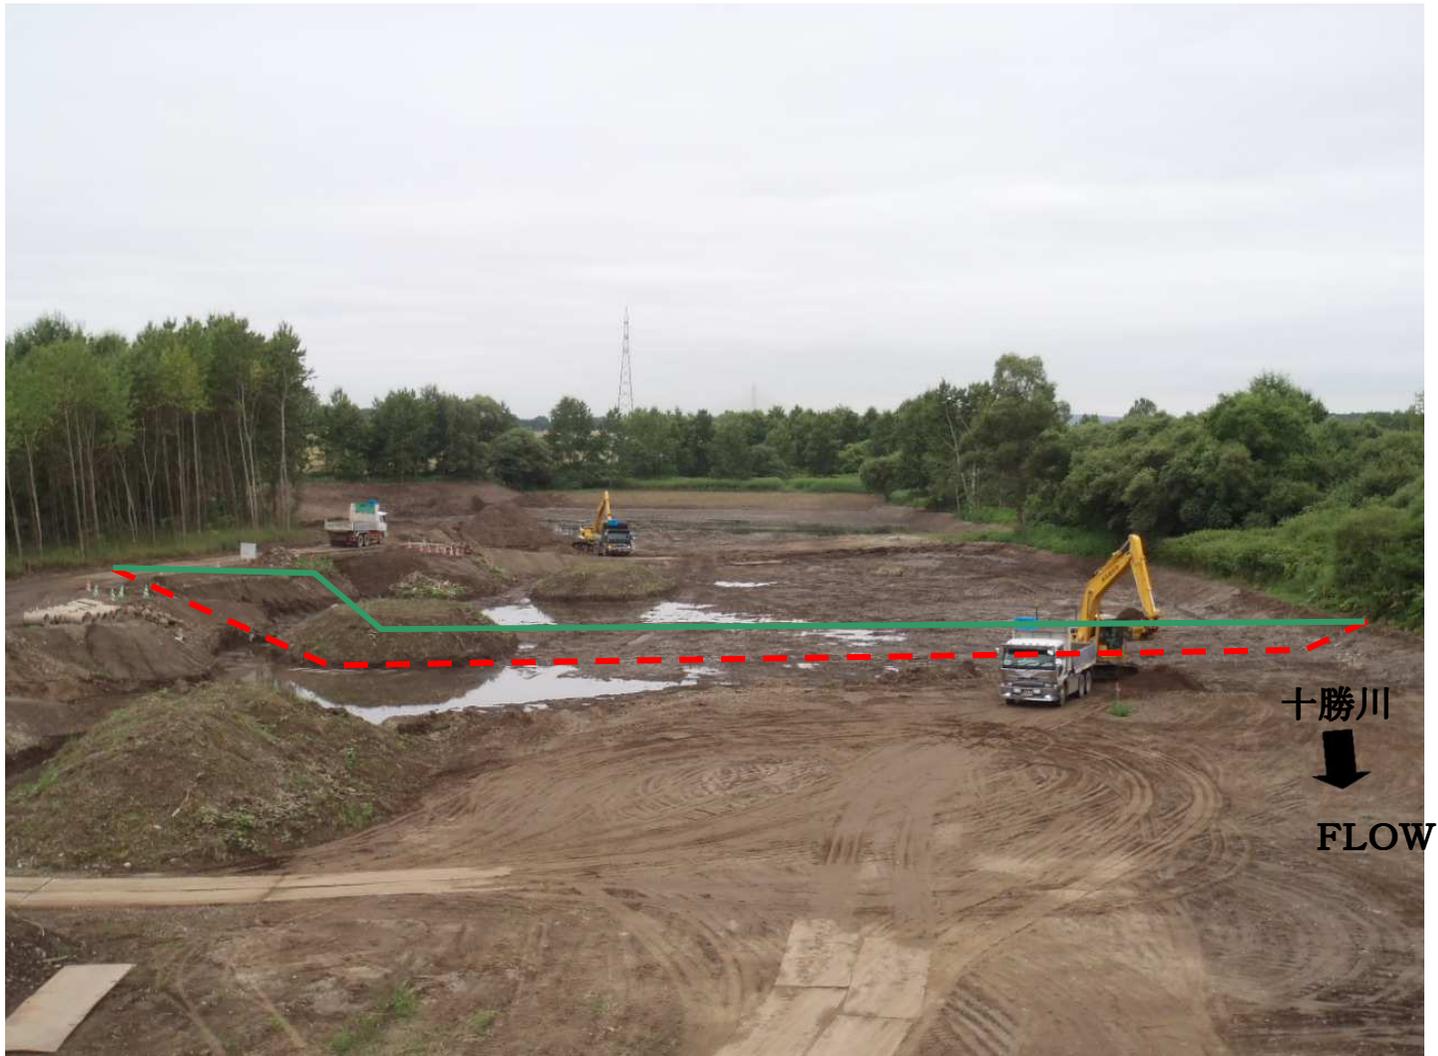
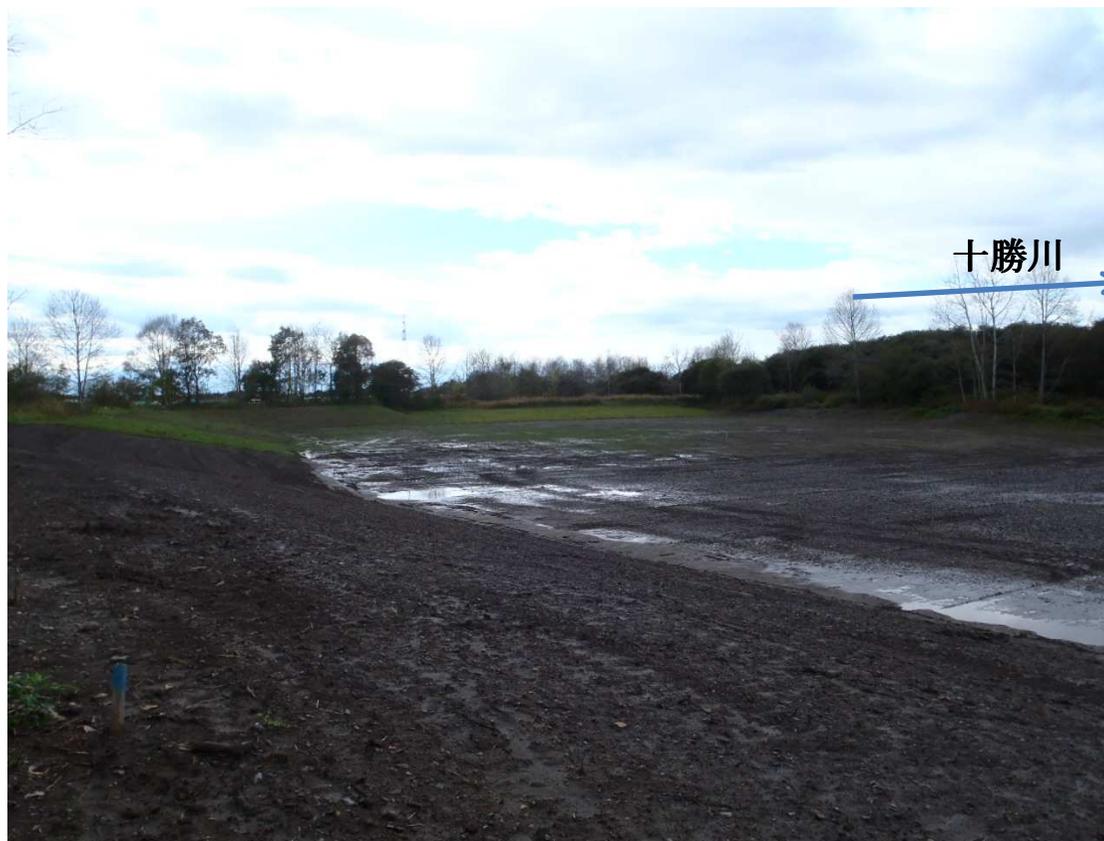
- ① (下流側より撮影) 右岸状況
予定掘削量 85000m³程度
延長L= 500m
掘削幅 W=70m程度

①（下流側より撮影） 右岸状況

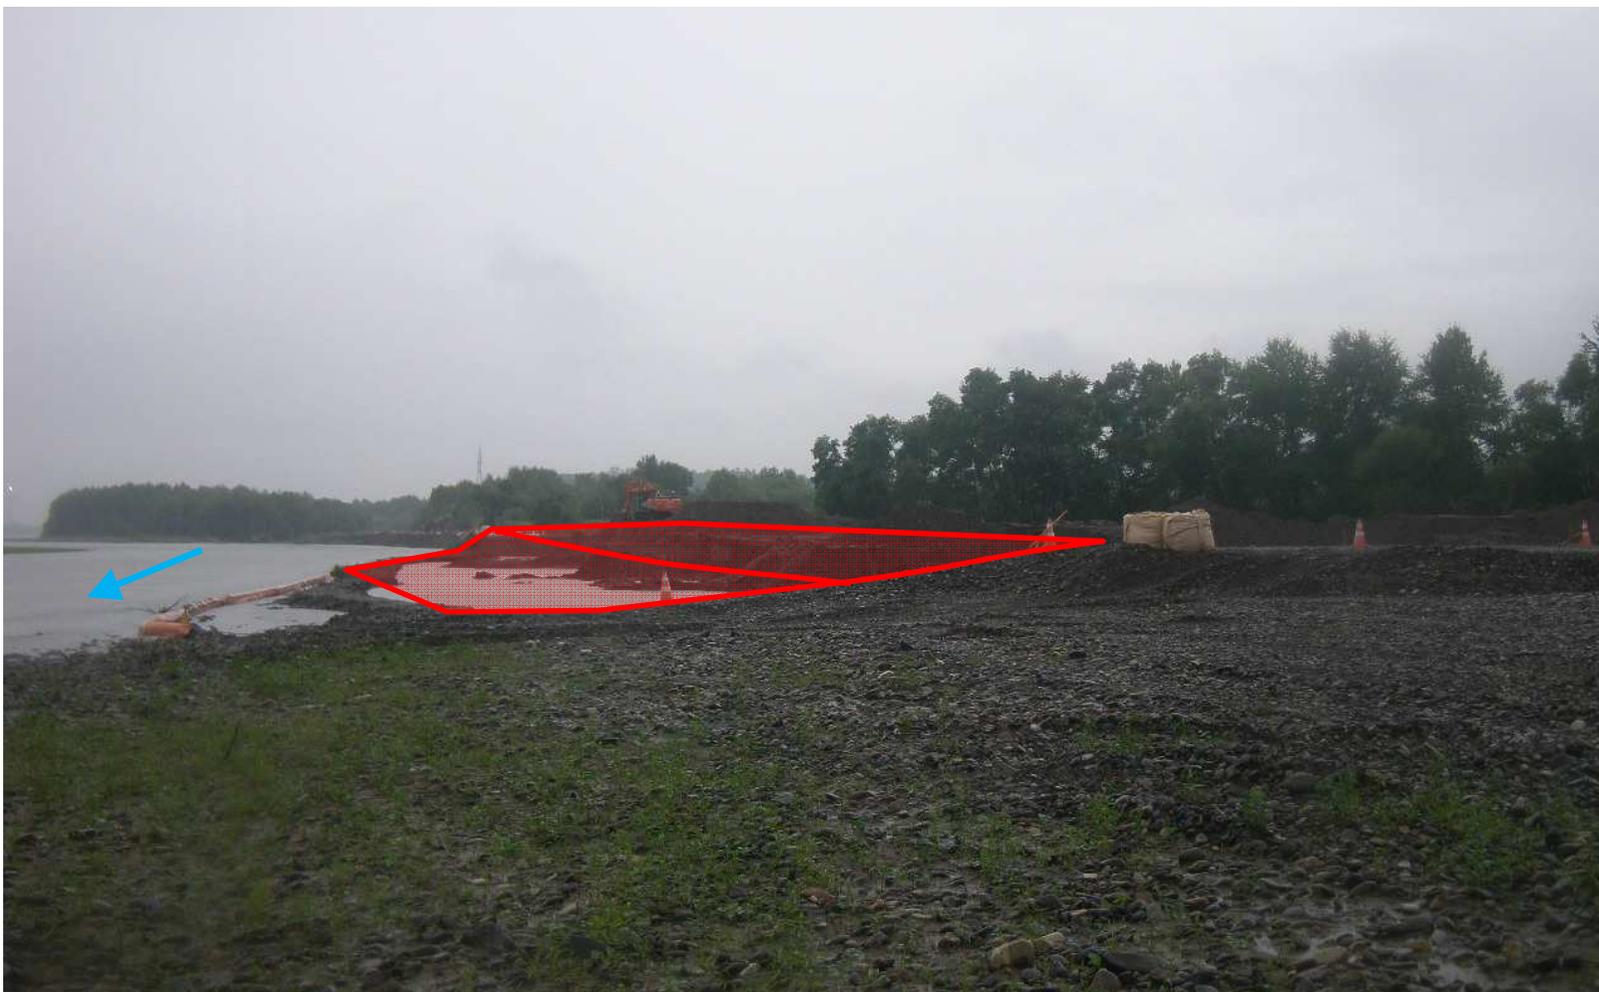
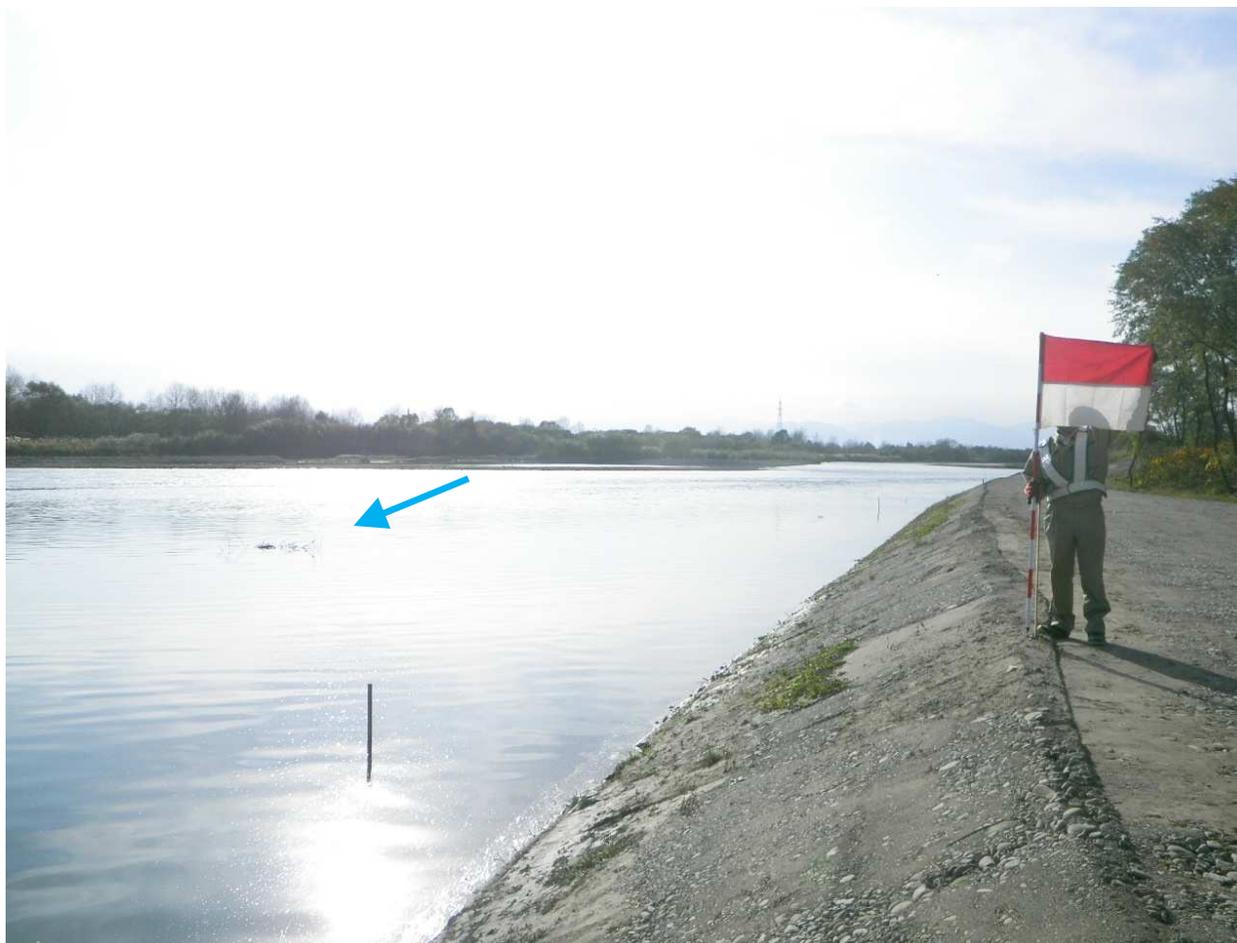
② (下流側撮影) 左岸状況
予定掘削量 44000m³程度
延長L= 550m
掘削幅 W=60m程度

②（下流側撮影） 左岸状況

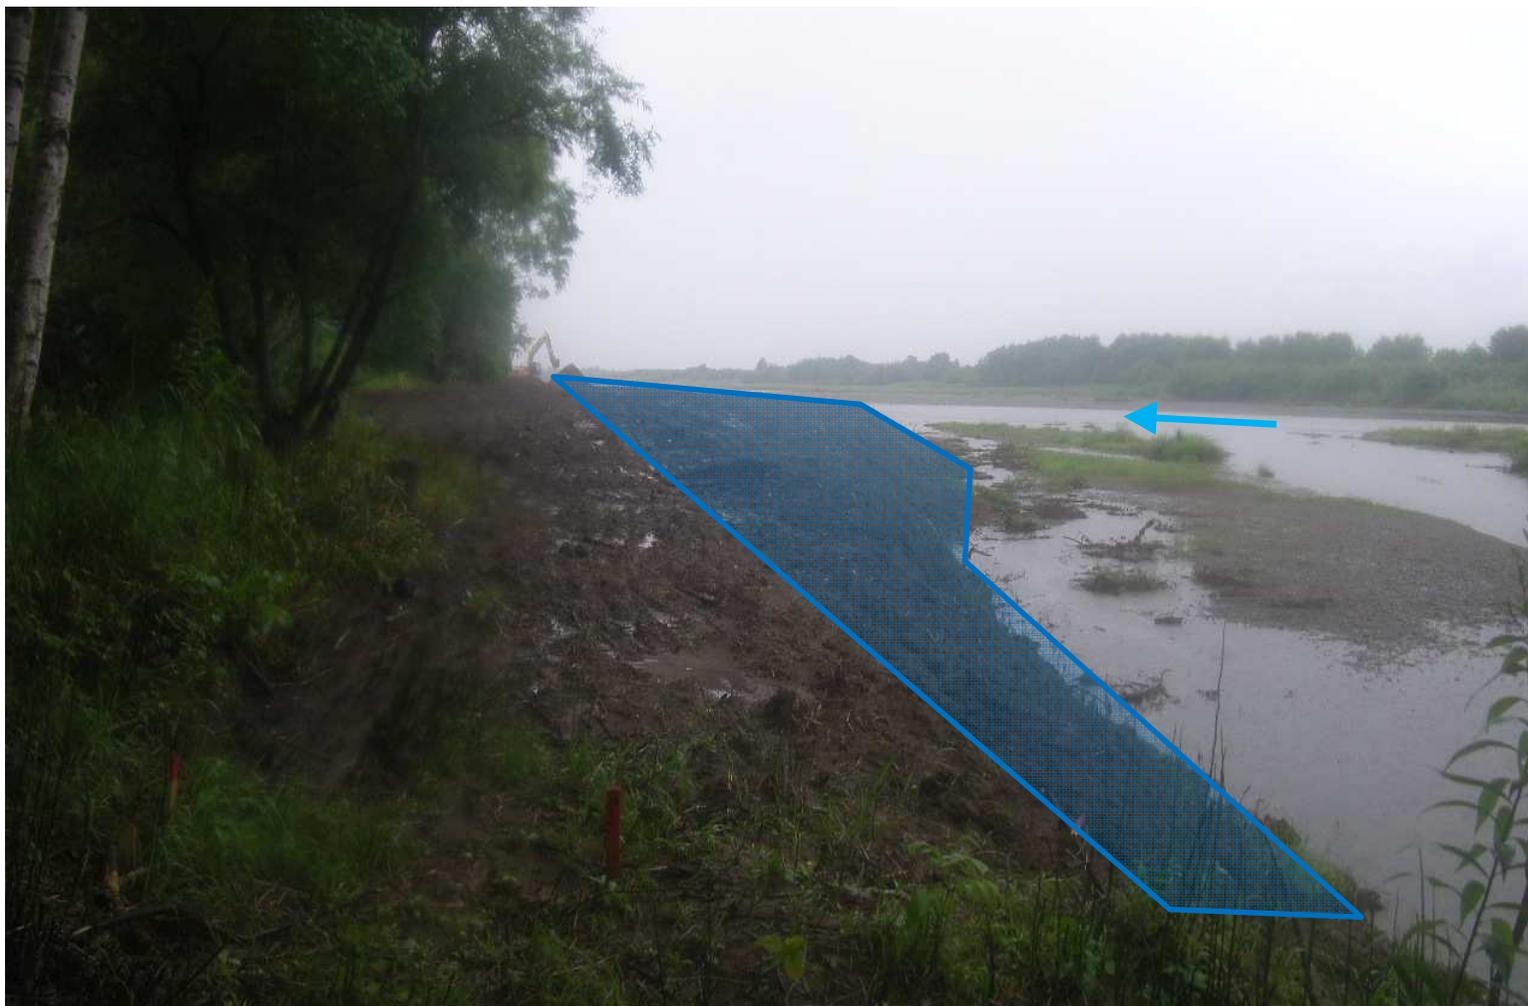
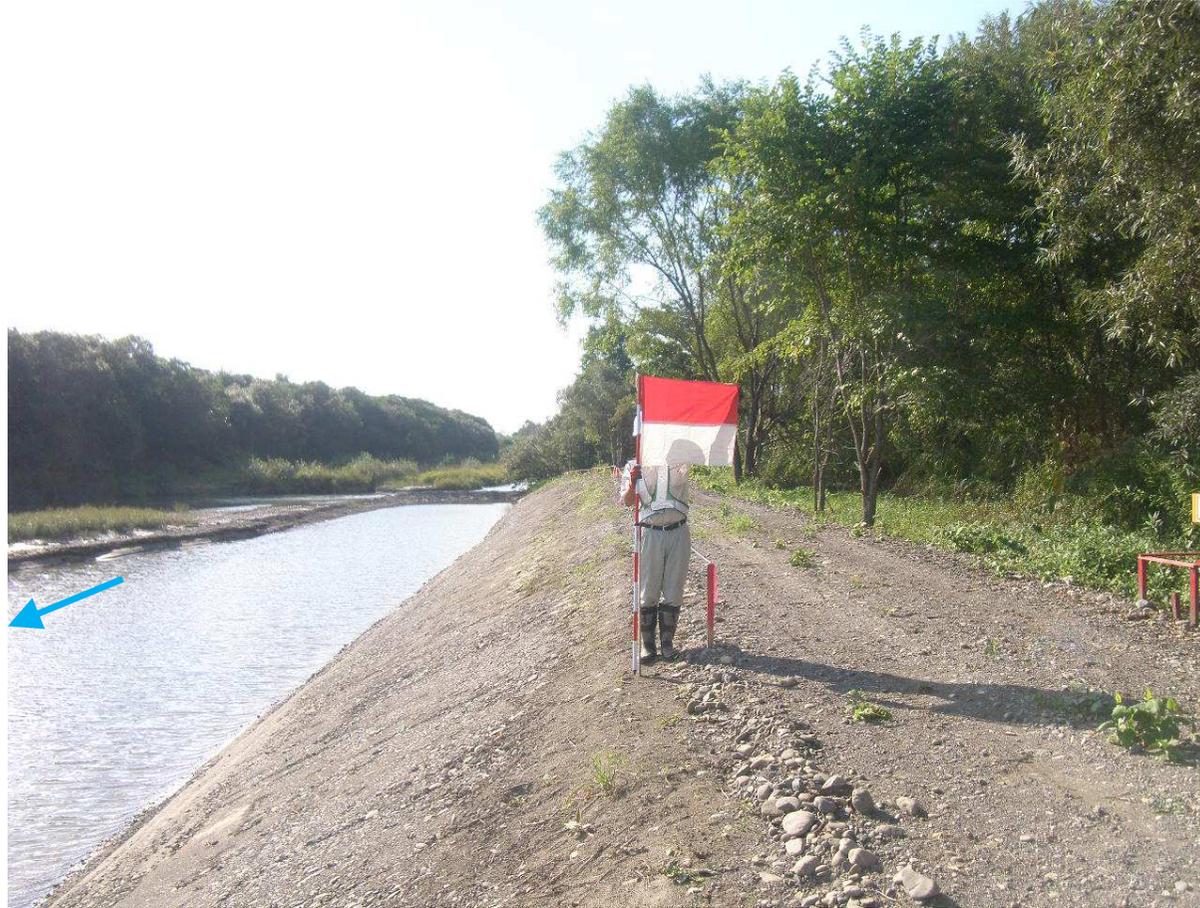
② (下流側撮影) 左岸状況
予定掘削量 44000m³程度
延長L= 550m
掘削幅 W=60m程度

②（下流側撮影） 左岸状況

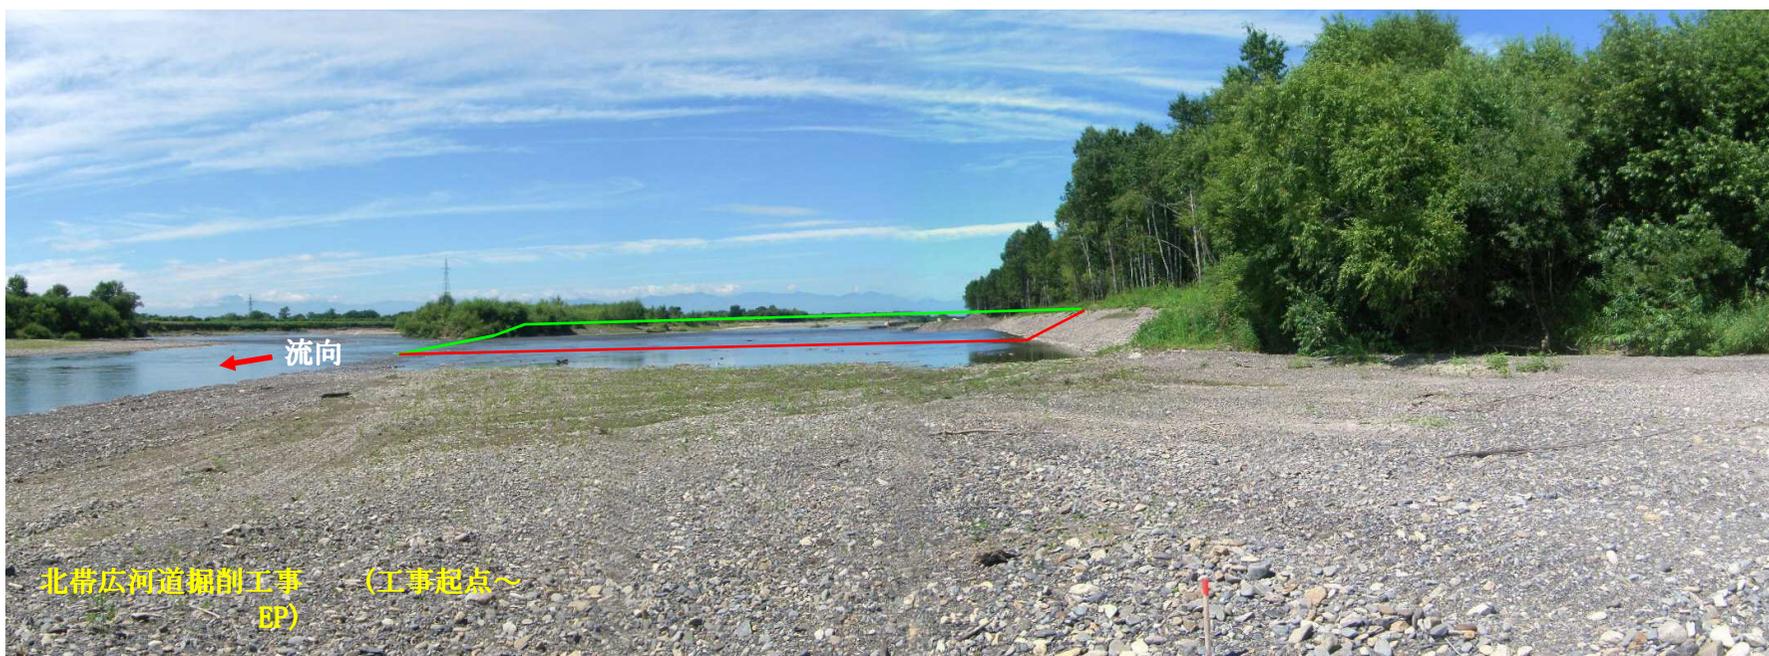
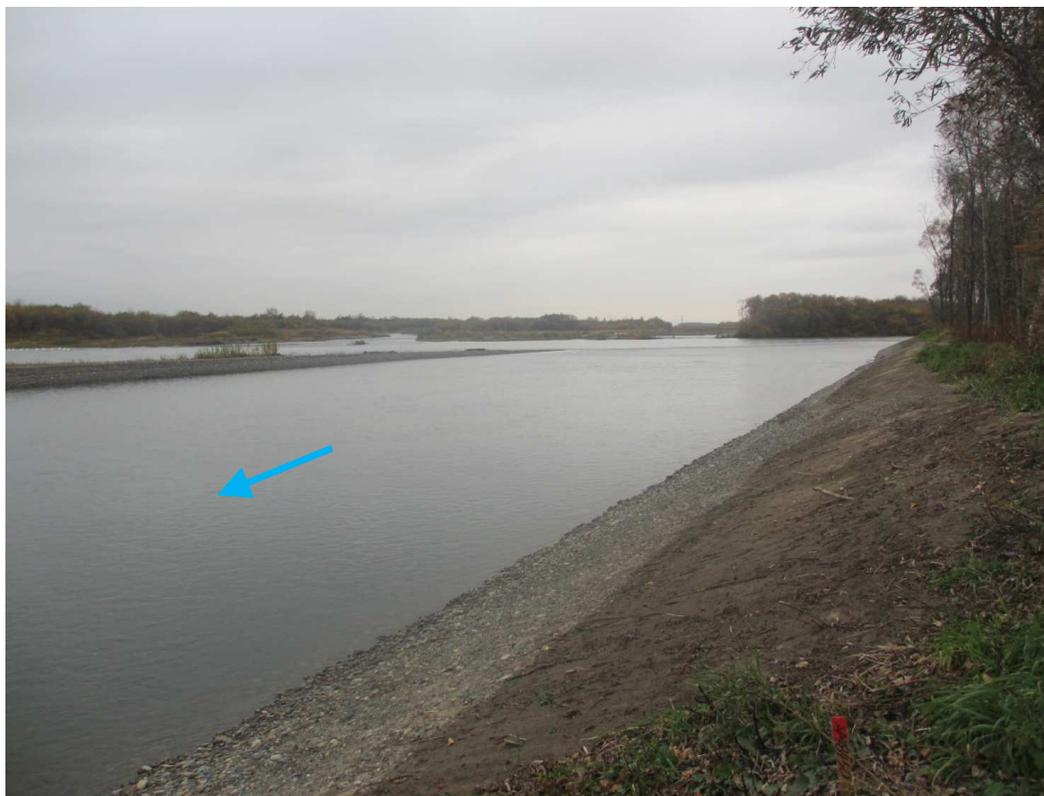
③(下流側撮影) 右岸状況
予定掘削量 87000m³程度
延長L=1150m
掘削幅W=80m程度

③(下流側撮影)

右岸状況

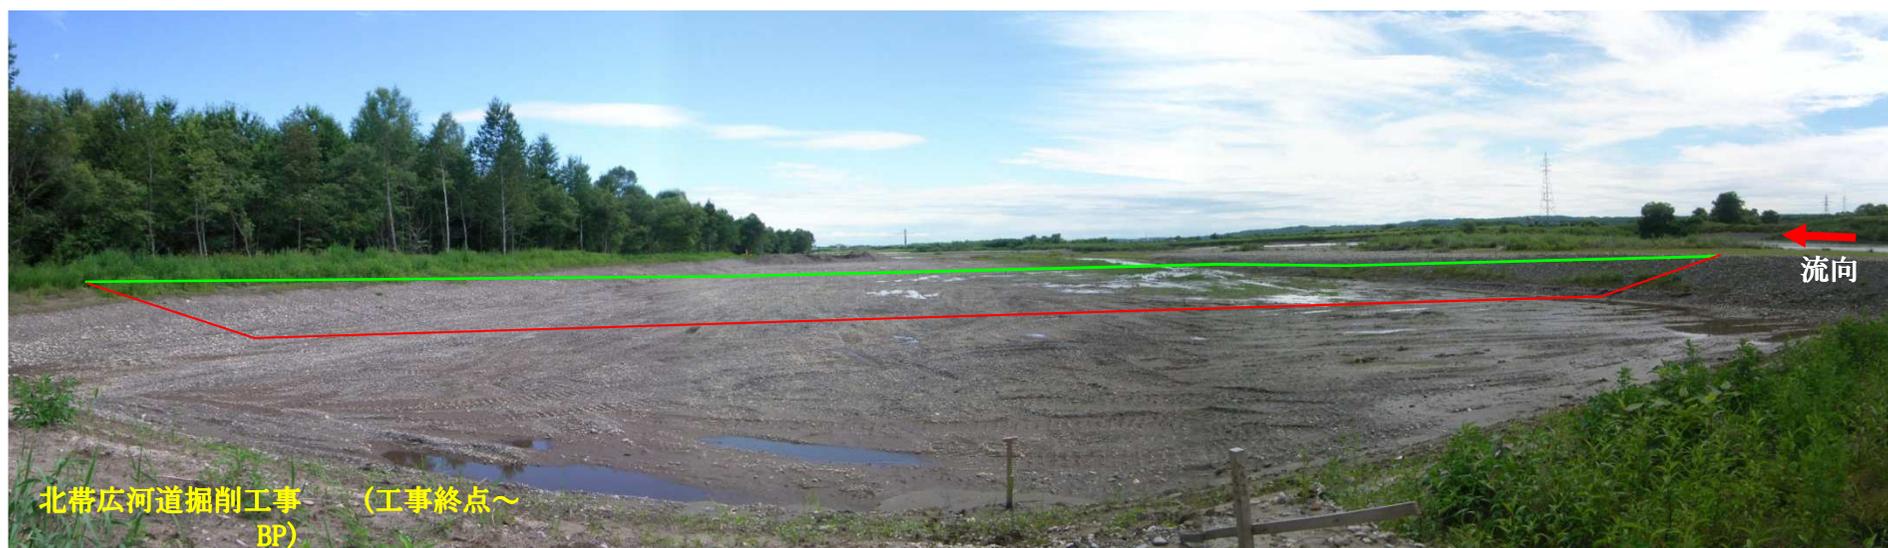
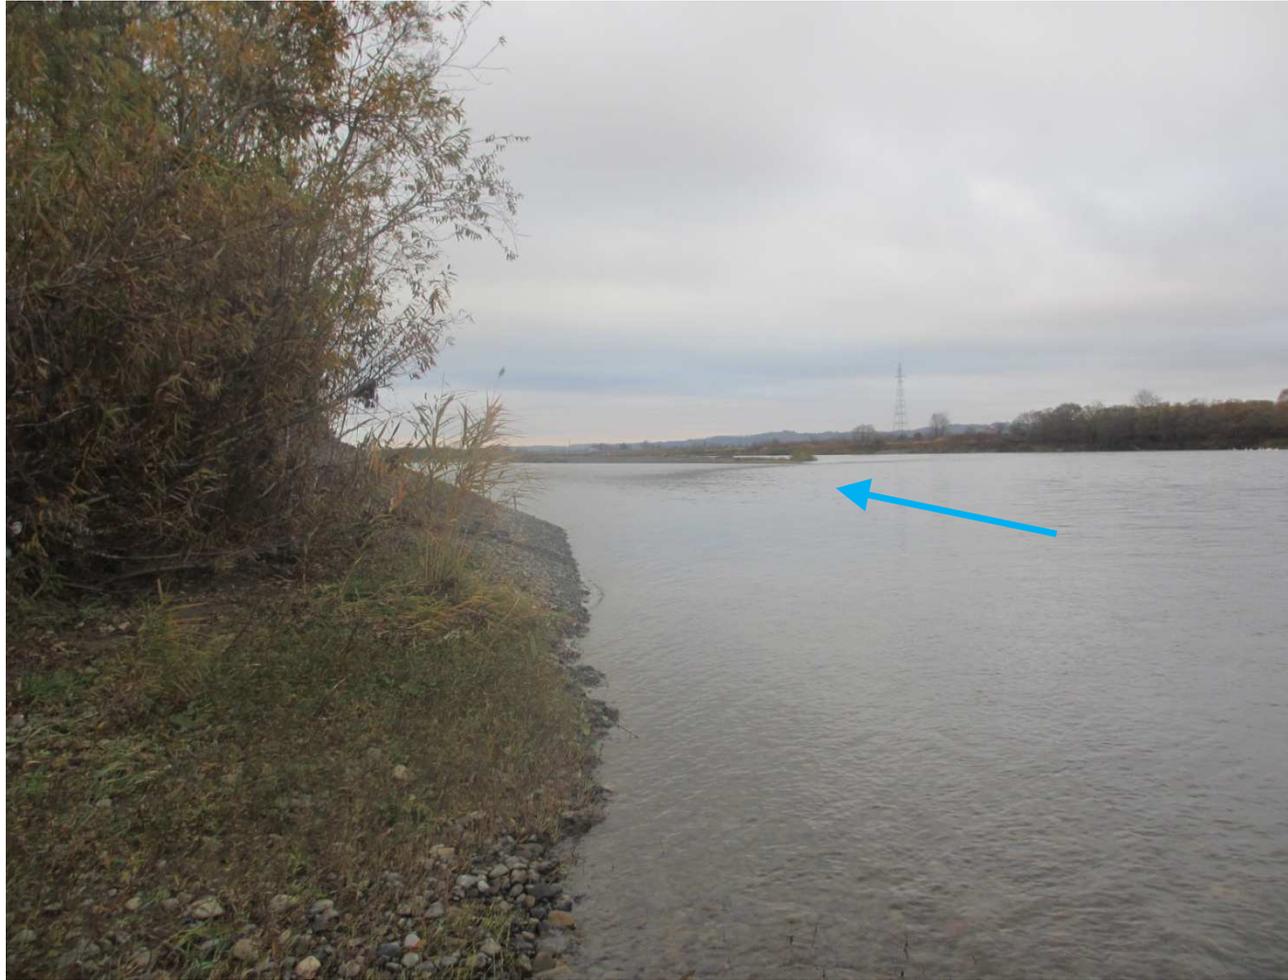
③(下流側撮影) 右岸状況
予定掘削量 87000m³程度
延長L=1150m
掘削幅W=80m程度

③(下流側撮影)

右岸状況

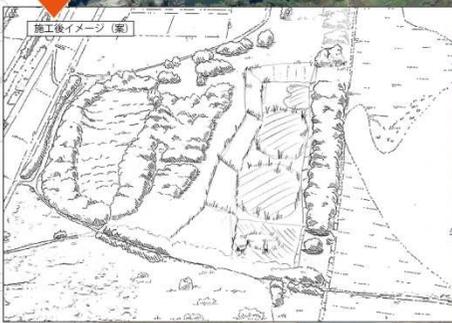
右岸平面図

- ・右岸の河岸側の樹林を幅50mで保全し、その背後地の樹林を伐採。
- ・再樹林化を防止するために、掘削して湿地環境を形成する。

※右岸側の勾配を5割
左岸側の勾配を2割で掘削

樹林化予定箇所
幅10m、延長100m程度で施工

- ・最上流の湿地の水深を3mとした。(第4回事務局会議の中で、3m程度の水深があることで、魚類などの越冬の可能性や多様な魚類の生息が期待できるとの意見あり)
- ・魚類や底生動物の生息を促すため、湿地の河床に流木の設置を検討する。
- ・先に上流側の湿地を掘削し、水面が確保できるか確認する。
- ・池と池の間の陸上部分は、水生植物の移行帯となるよう整備を検討する。
- ・下流側湿地の中島の設置は、同湿地の掘削した土砂を利用することを検討する。
