令和3年度 帯広工業高校の活動

十勝川中流部川づくり報告会
令和4年3月5日（土）
帯広工業高校

札内川自然再生モニタリング

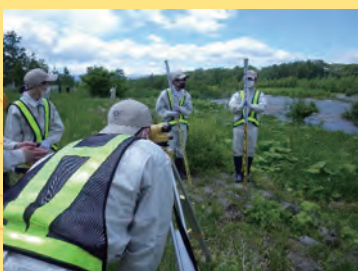
測量の様子 (6/7)

R3年6月7日(月) 現地実習: ダム放流前 地形(横断)測量

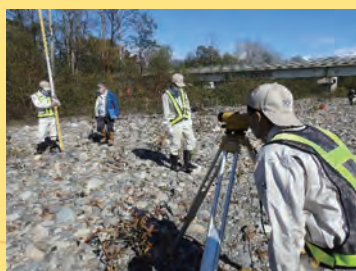
測量の様子 (10/18)

R3年10月18日(月) 現地実習: ダム放流後 地形(横断)測量

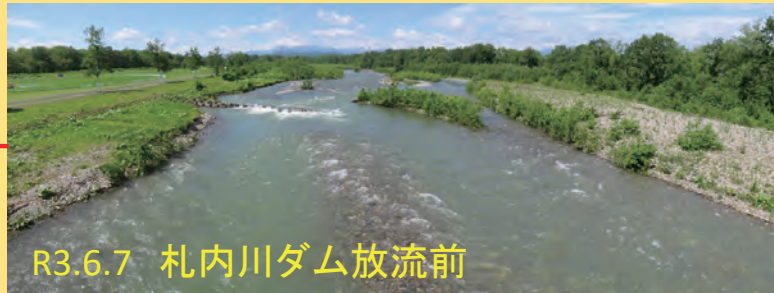
0.33m
の水位差
(上昇)

工業高校1年生 札内川自然再生モニタリング R3年 測量時の状況

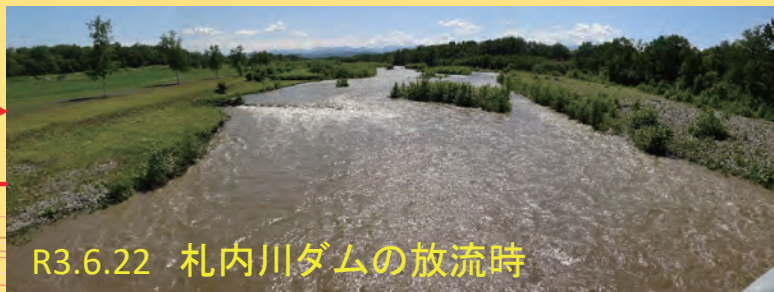
0.33m
の水位差
(低下)

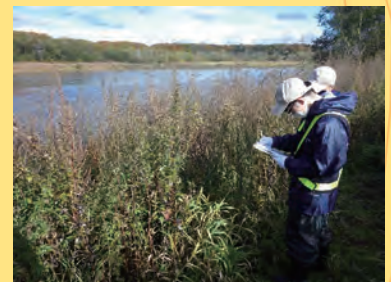
5×5mの植被率を計測している様子

- 6月3日に播種した58区画（1区画：5m×5m）の中から40区画の植被率とクサヨシ発芽本数を確認した。最初に植被率の出し方やクサヨシの見分け方について説明を受け、調査を行った。
- 調査終了後、帯広河川事務所川岸課長から、十勝大橋の水位と播種箇所の水位相関について説明して頂いた。

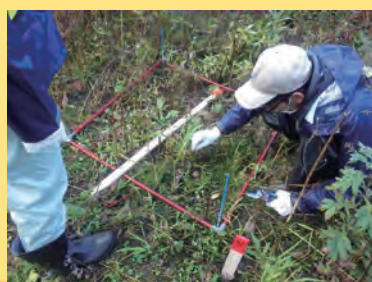
1×1mの方形区調査の様子

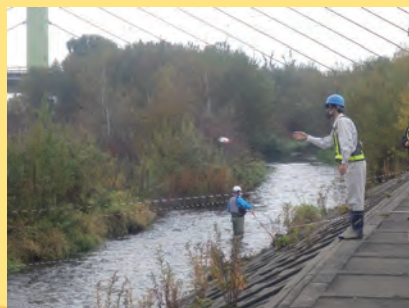
浮子による流速測定

1. 量水標水位や断面の状況により使用する^{ふし}浮子を決める。
2. 使用する浮子に浮子棒やケミカルライト（夜間）を付ける。
3. 浮子を投下する人、通過を合図する人、流下時間計測等それぞれ配置し、観測開始。
4. 浮子を投下し、第1・第2断面間の流下時間を観測する。

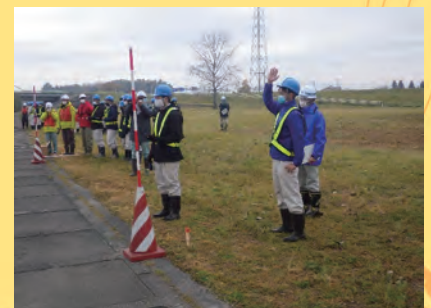
浮子による流速測定

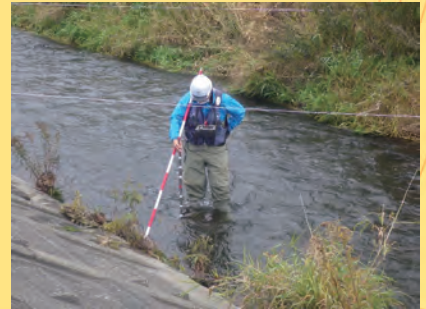
回転式流速計による測定の様子

1. 水面幅を確認し、流速計番号とブザー音数を確認する。
2. 左岸側から水深測定を行う（往路）。
3. 復路では水深を測りながら、一側線おきに流速測定を行う（流速測定時間は20秒）。
4. 測定終了後にも再度、流速計番号とブザー音数を確認する。
