令和4年度 帯広工業高校の活動

十勝川中流部川づくり報告会 令和5年3月11日(土) 帯広工業高校

札内川自然再生モニタリング

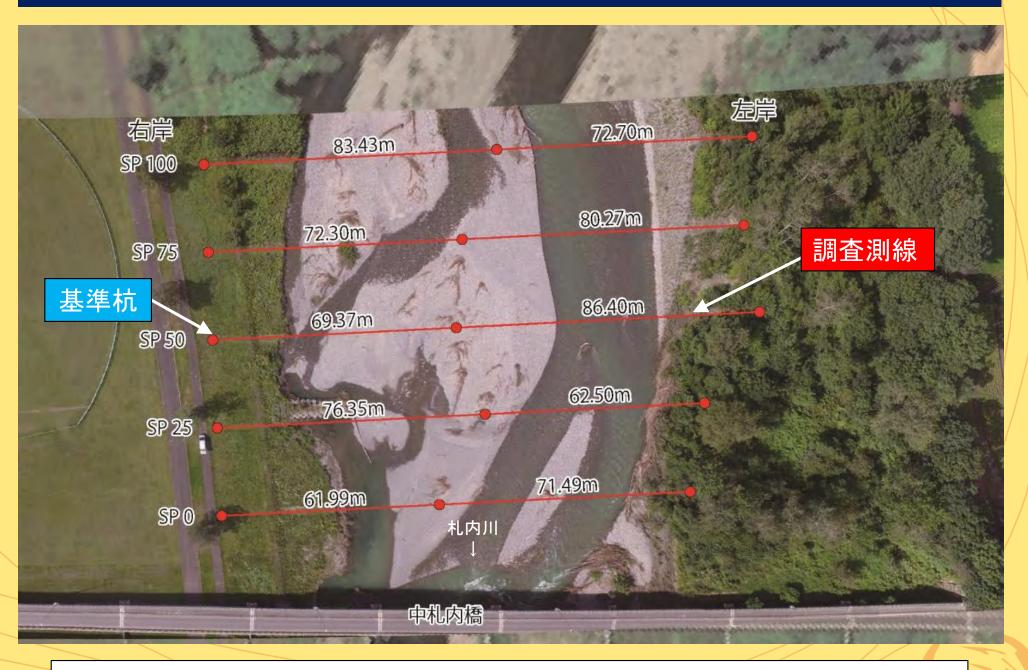
工業高校1年生 札内川自然再生モニタリング調査箇所

地形(横断)測量: SP0~SP100の5測線(25m間隔)を5班に分かれて、右岸の基準杭から 左岸の基準杭の区間を測量した。

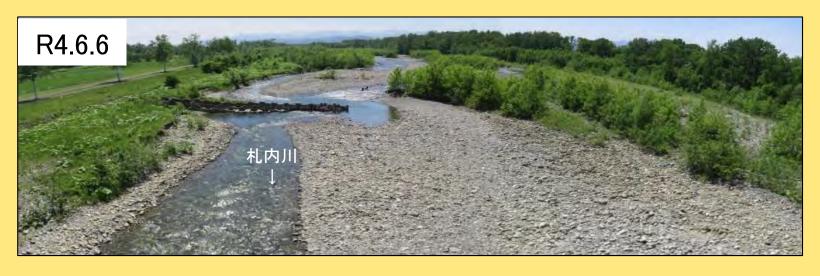
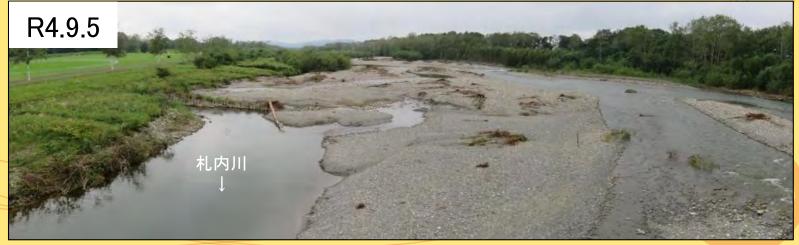
工業高校1年生 札内川自然再生モニタリング R4年 測量調査結果

6月と9月の横断測量の成果

〇右岸側:澪筋が左岸側へ移動したことにより、右岸側の全側線で堆砂

(最大1.7m) が見られた。

〇左岸側:澪筋が左岸側に移動したことで、地盤高が1.5m程度低くなった。

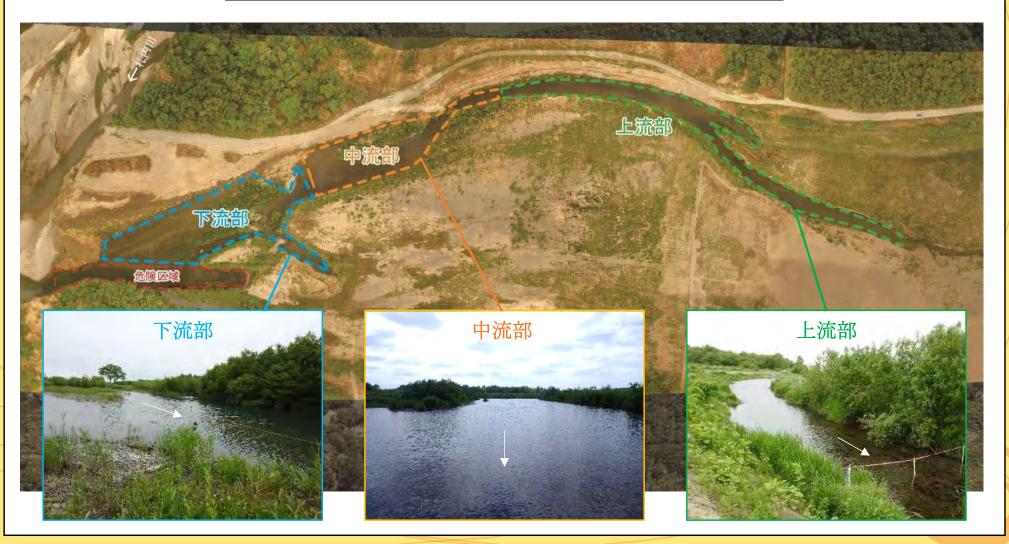
現地調査範囲 (上流部・中流部・下流部)

●今年5月に整備が行われた相生ワンドを対象に、ワンド内に生息している水生動物を把握することを目的に調査を行った。

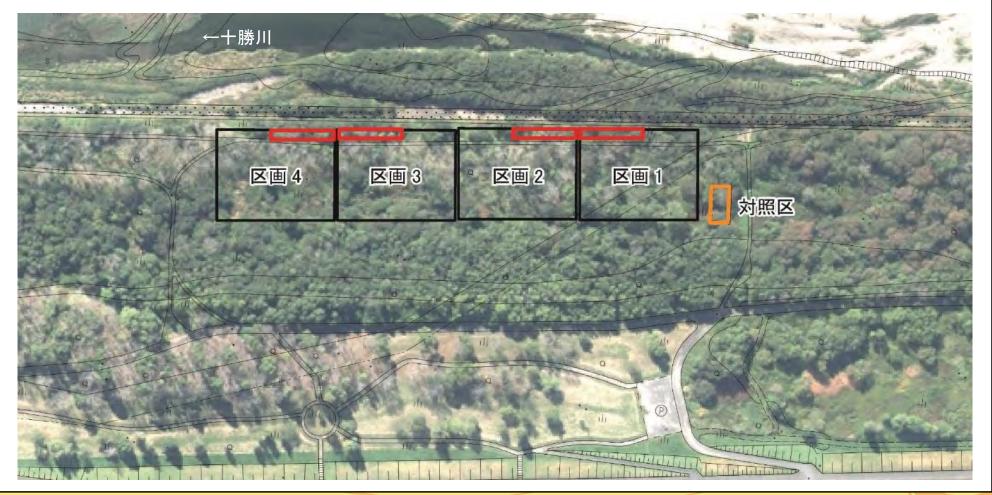
調查図面(全体図)

- ●令和3年12月に音更川合流点下流の伐採工事終了後にクサヨシ播種を行った箇所を対象に、ヤナギ生育モニタリング調査を行った。
- ●調査内容:クサヨシ播種区画(4区画)及び対照区の方形区調査(樹種や樹高などを記録)
