# 令和元年度 十勝川中流部市民協働会議 活動記録 (1)

## 十勝川相生中島上流湿地の土砂掘削

日時 令和元年5月7日 (火) ~ 5月10日 (金)

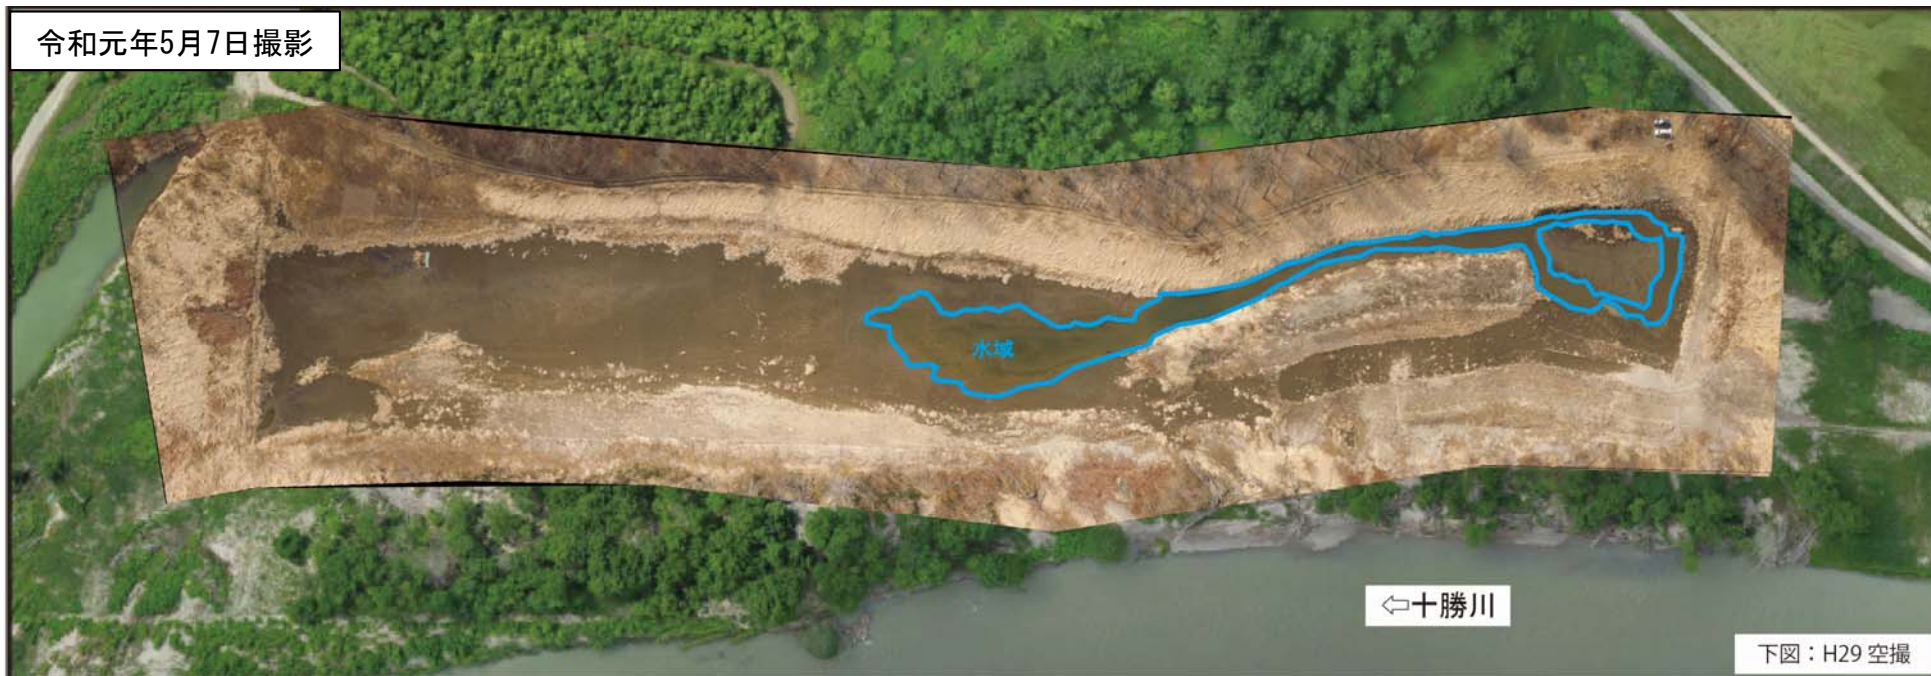
令和元年5月7日撮影

下図：H29 空撮

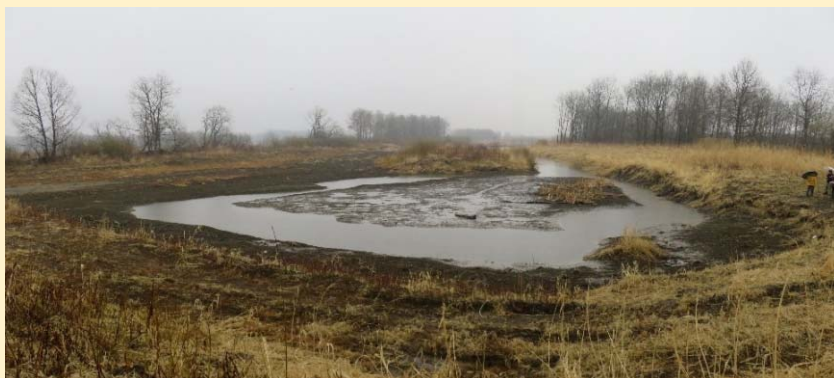
掘削前：湿地上流右岸

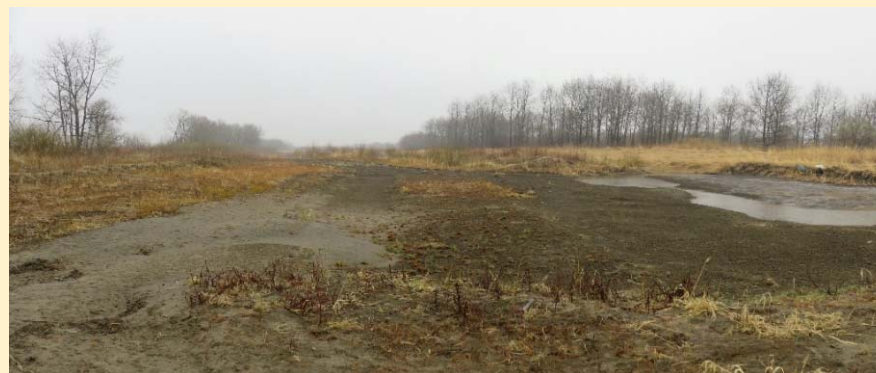
掘削前：湿地上流左岸

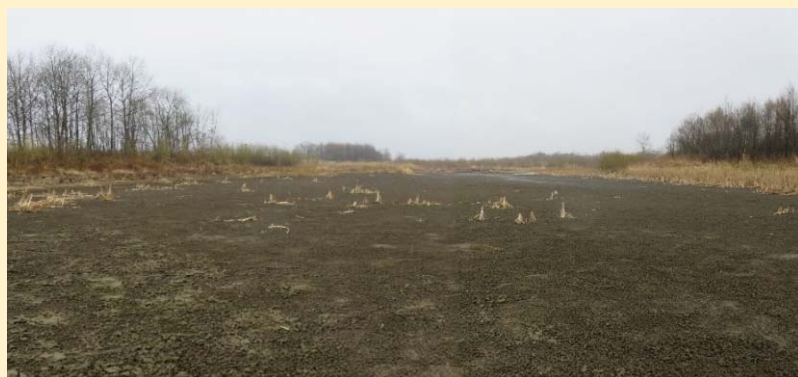
湿地中央部：水枯れの状況

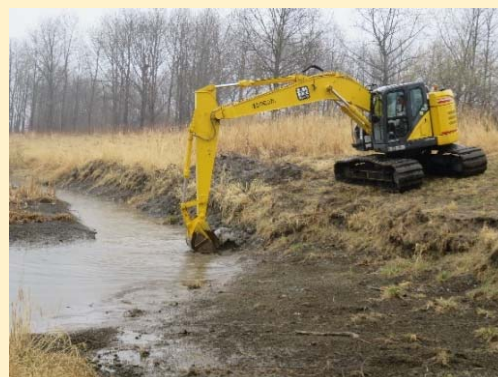
バックホウによる掘削開始（湿地上流右岸から）

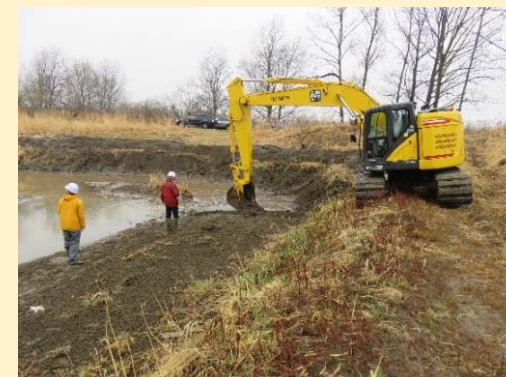
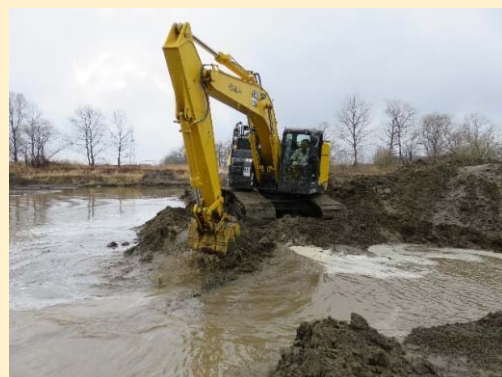
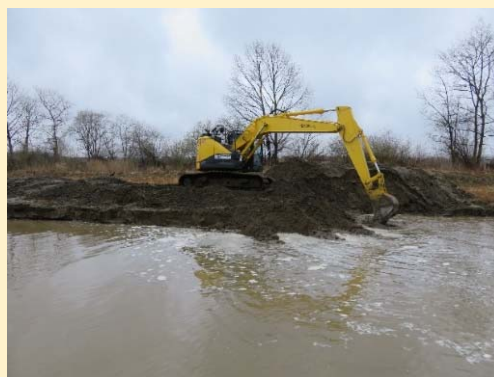
湿地上流左岸側の掘削

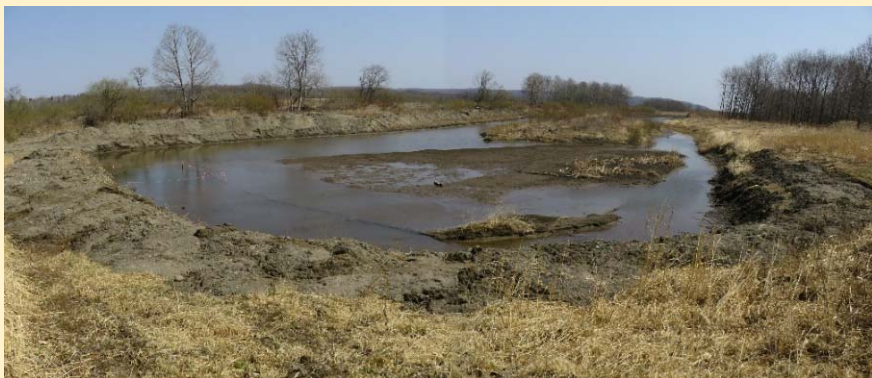
掘削後：湿地上流右岸

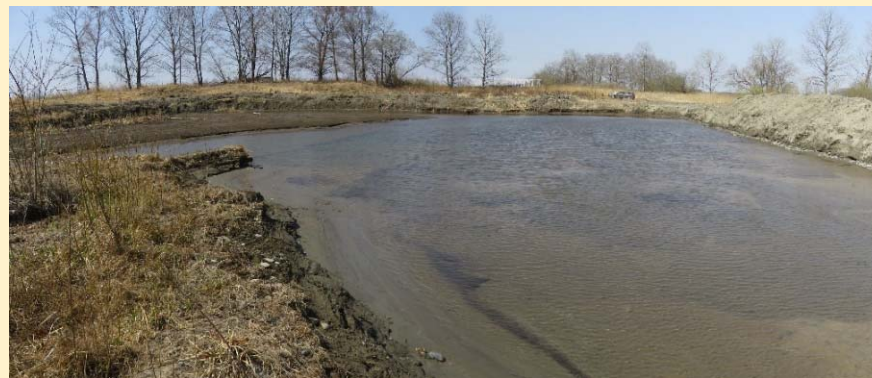
掘削後：湿地上流左岸の水域

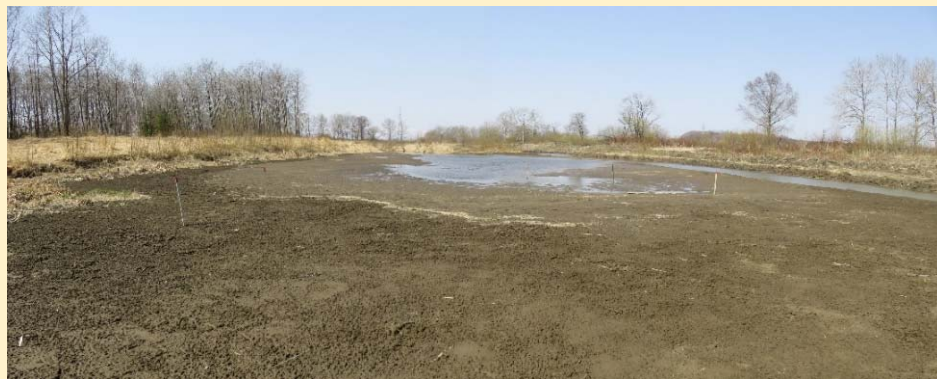
湿地中央部：陸地の状況

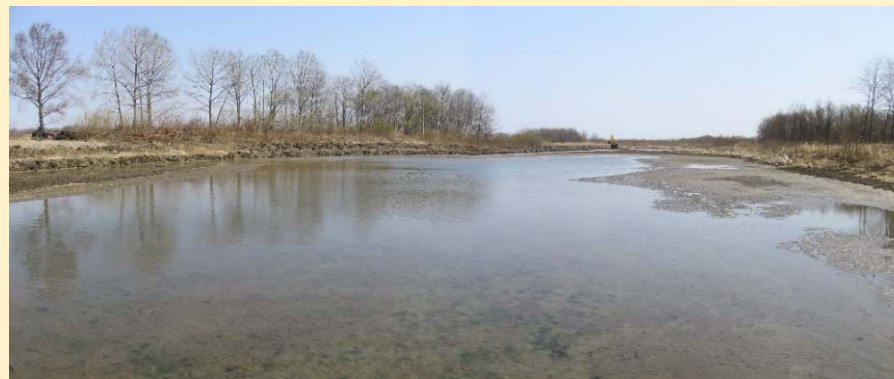
湿地中央部：水域の状況

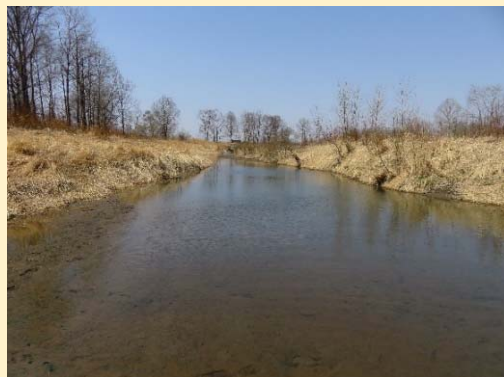
狭窄水路の状況（湿地中島部の右岸）

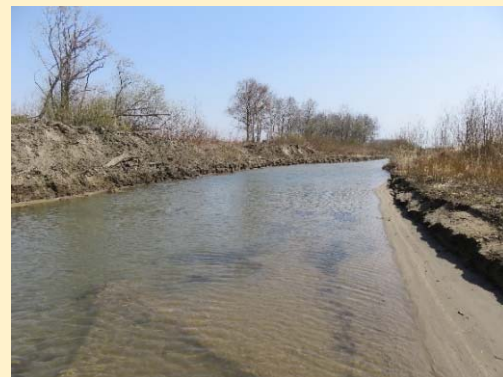
狭窄水路の状況（湿地中島部の左岸）

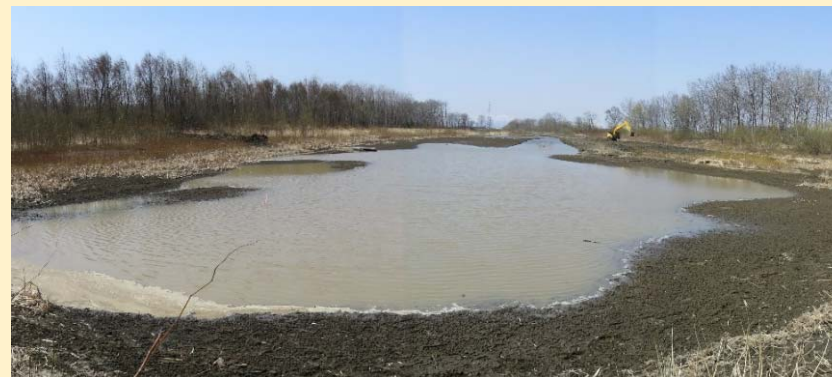
掘削後：湿地下流の水域

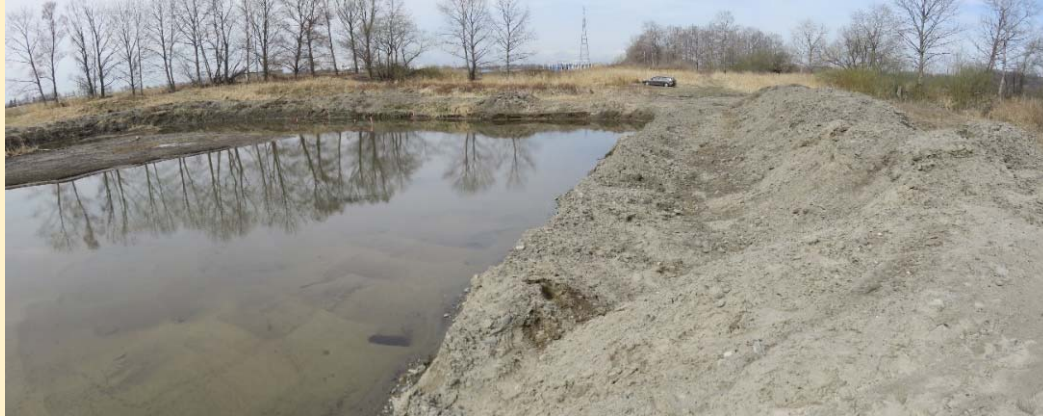
掘削後：湿地上流左岸

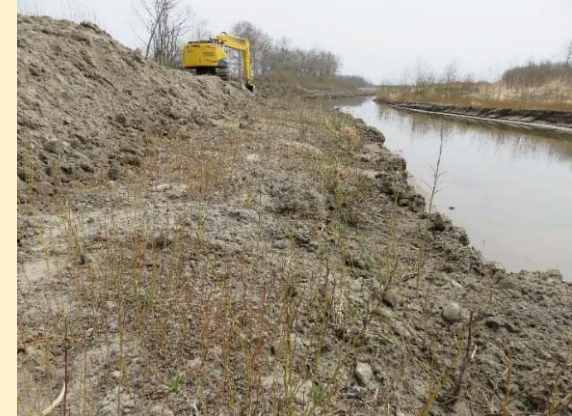
湿地左岸側のヤナギ幼木の状況

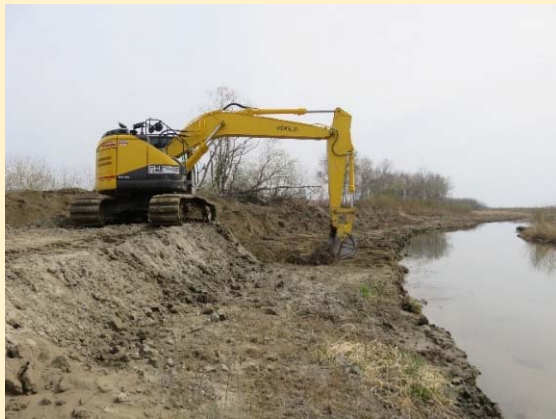
表土剥ぎの様子（湿地左岸側）

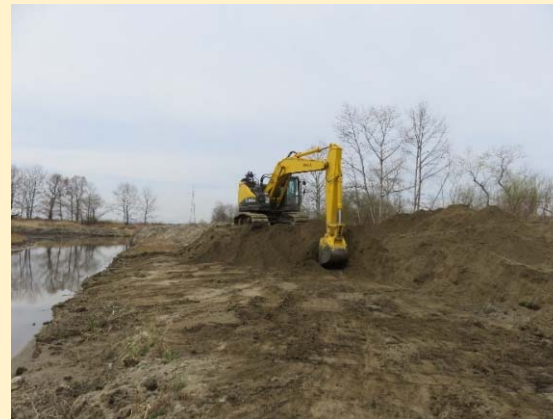
ヤナギ幼木に対して掘削土による覆土の様子
