十勝川中流部川づくりWS(第9回)資料

北海道開発局 帯広開発建設部

十勝中央大橋下流(途別川合流点下流)の川づくり案

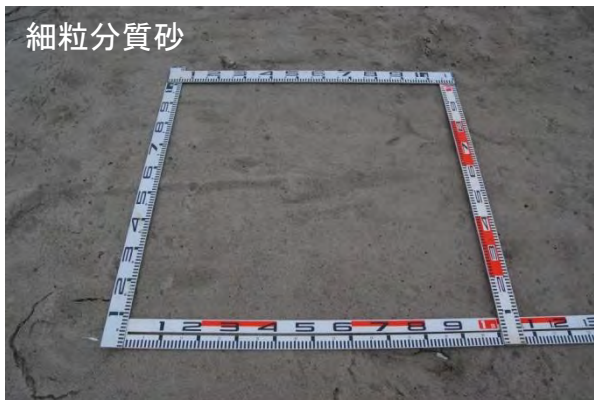
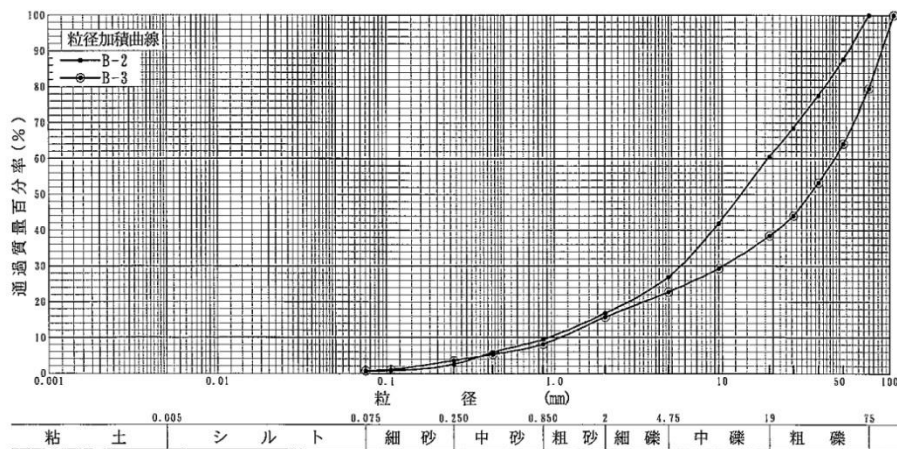
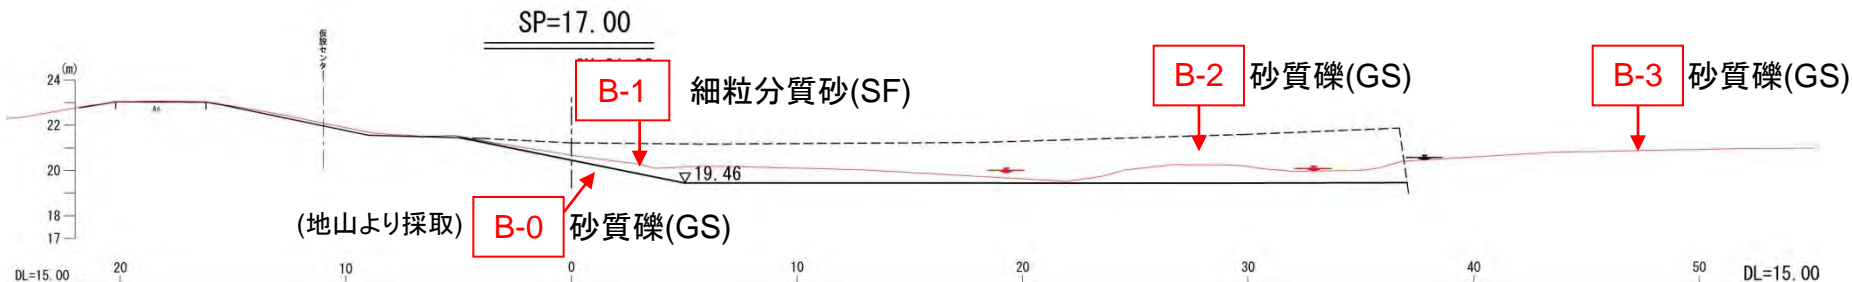
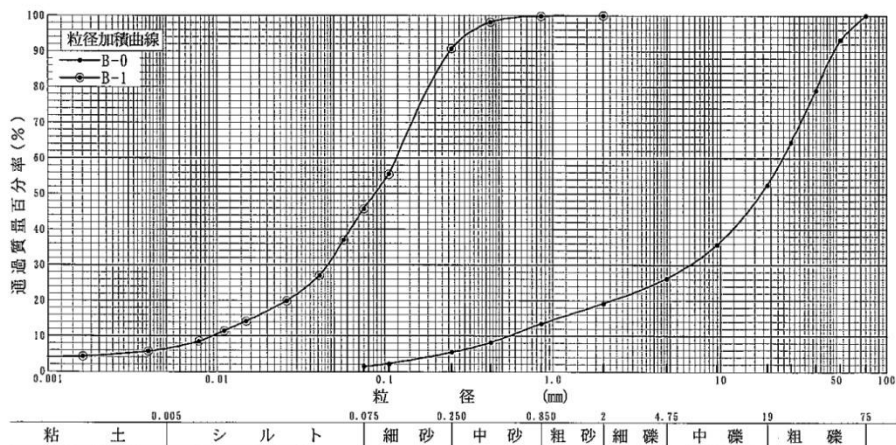
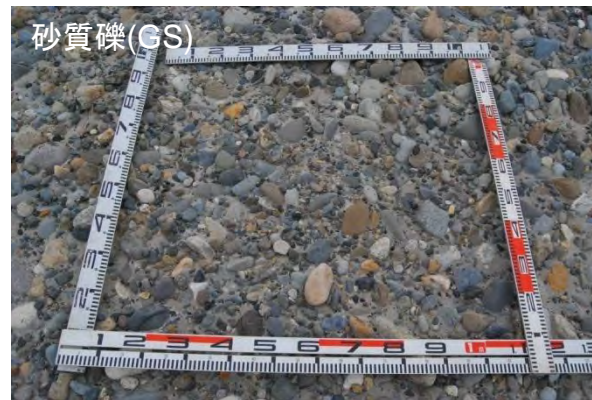
河床材料 (十勝川温泉下流)

(H23年11月調査)
