令和4年度 十勝川中流部市民協働会議 活動記録 (15)

帯広工業高校2年生 ヤナギ生育モニタリング

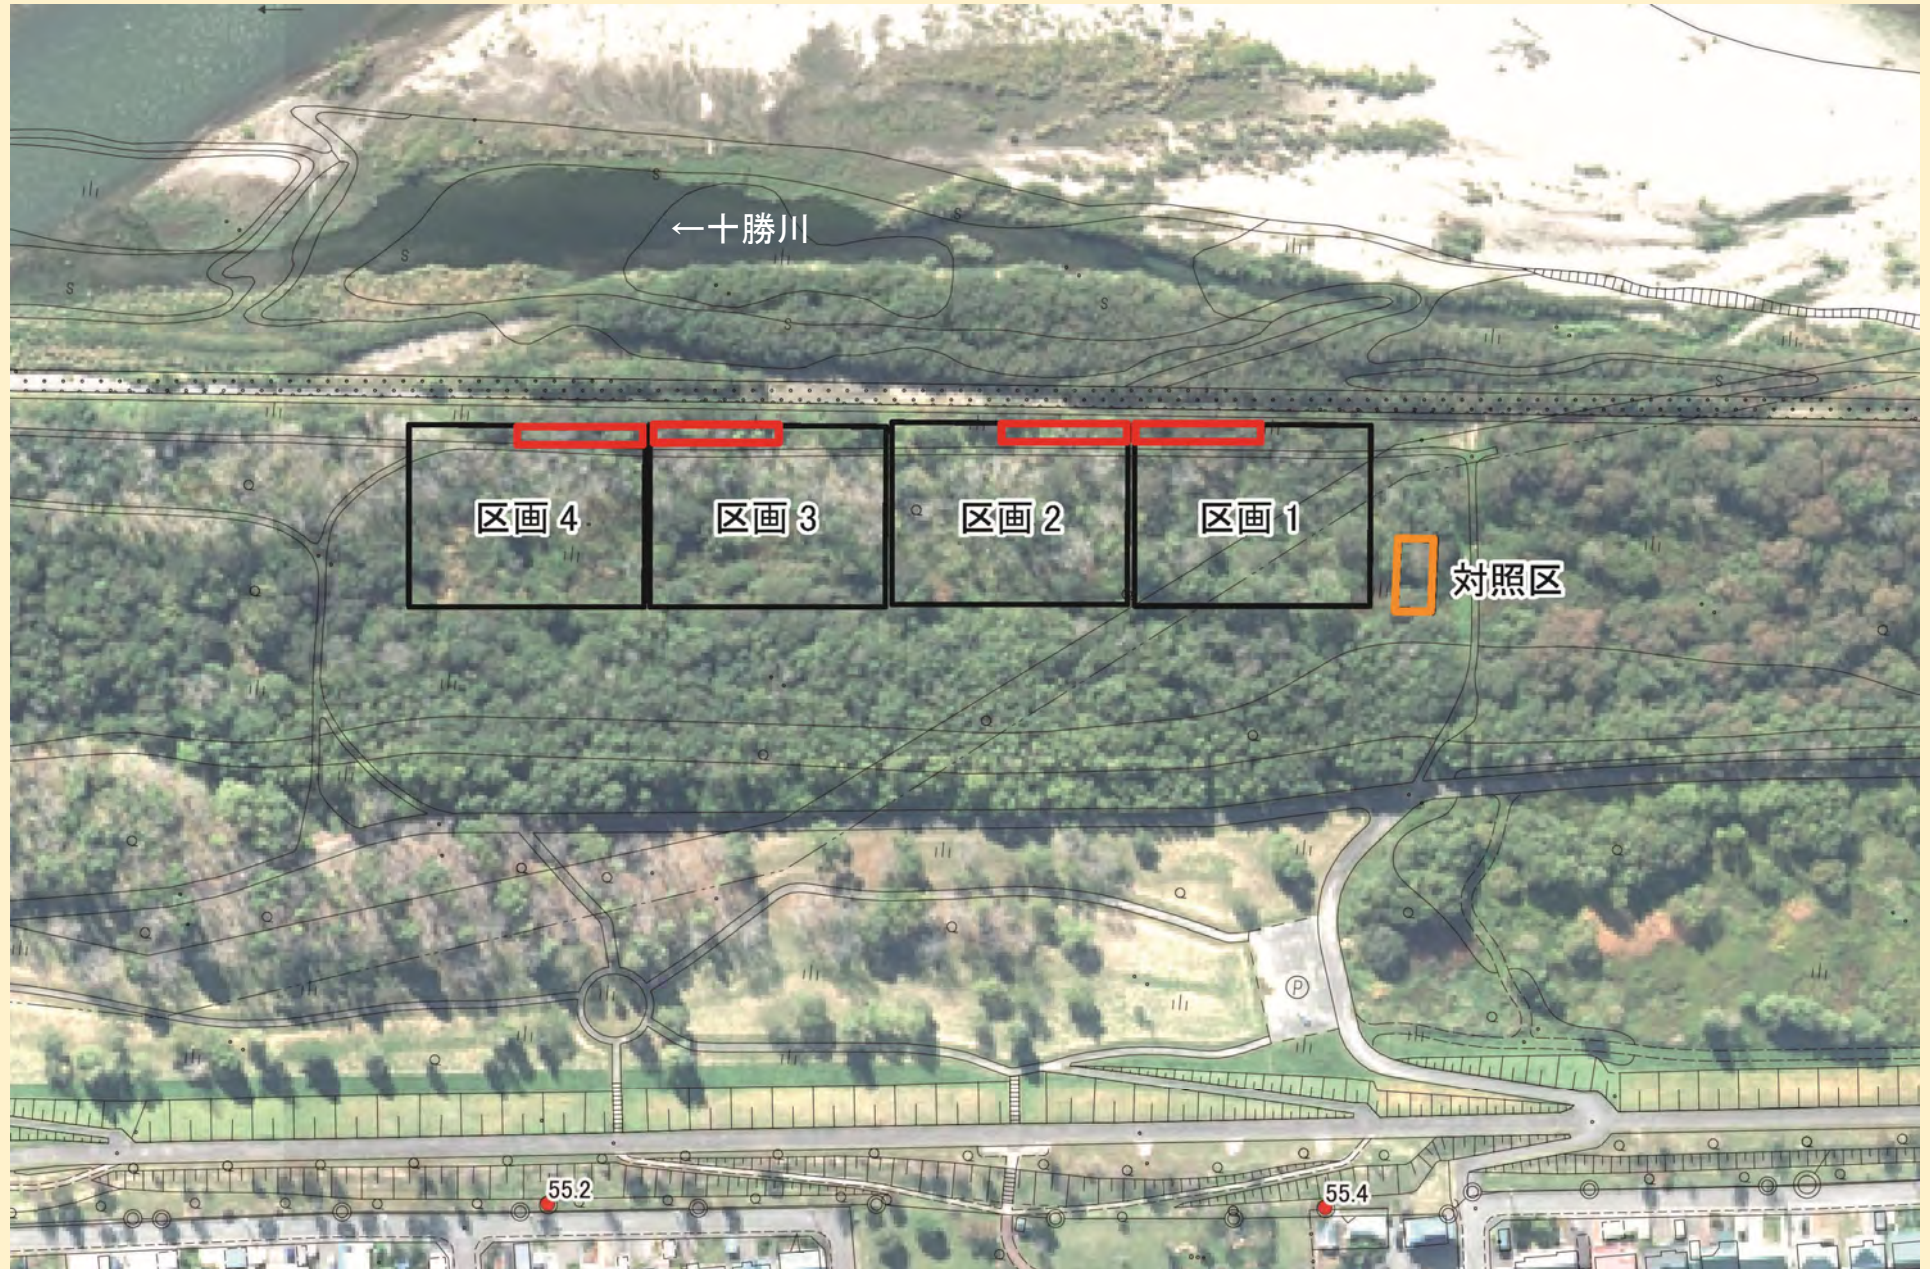
調査図面（全体図）

日 時	令和4年9月15日 (木) 12:30~15:20
場 所	音更川合流点下流 (十勝川左岸KP55.4付近)
内 容	<p>再樹林化防止や草地形成を目的として、令和3年度の音更川合流点下流の伐採直後にクサヨシ播種を行った箇所を対象に、帯広工業高校2年生とヤナギ生育モニタリングを行いました。</p> <p>クサヨシ播種区画 (4区画) 及び対照区 (未播種区) の方形区調査を行い、樹種、樹高、生育本数を記録しました。</p> <p>【2021年12月の播種概要】</p> <ul style="list-style-type: none"> ・播種面積：13,200m² ・1区画：50×66m=3,300m²→4区画 <p>区画1：クサヨシ1.023kg (0.31g/1m²) + ピートモス924L (28L/100m²)</p> <p>区画2：クサヨシ1.023kg + ピートモス924L + 化学肥料33kg (1kg/100m²)</p> <p>区画3：クサヨシ1.023kg + ピートモス924L + 化学肥料83kg (2.5kg/100m²)</p> <p>区画4：クサヨシ1.023kg + ピートモス924L + 化学肥料165kg (5kg/100m²)</p>
参加者	<p>帯広工業高校 38名 教員 2名</p> <p>帯広開発建設部 帯広河川事務所 2名</p> <p>十勝川中流部市民協働会議 10名</p>
