途絶えることのない流れ
「十勝川」

十勝川中流部市民協働会議

活動7年目の報告

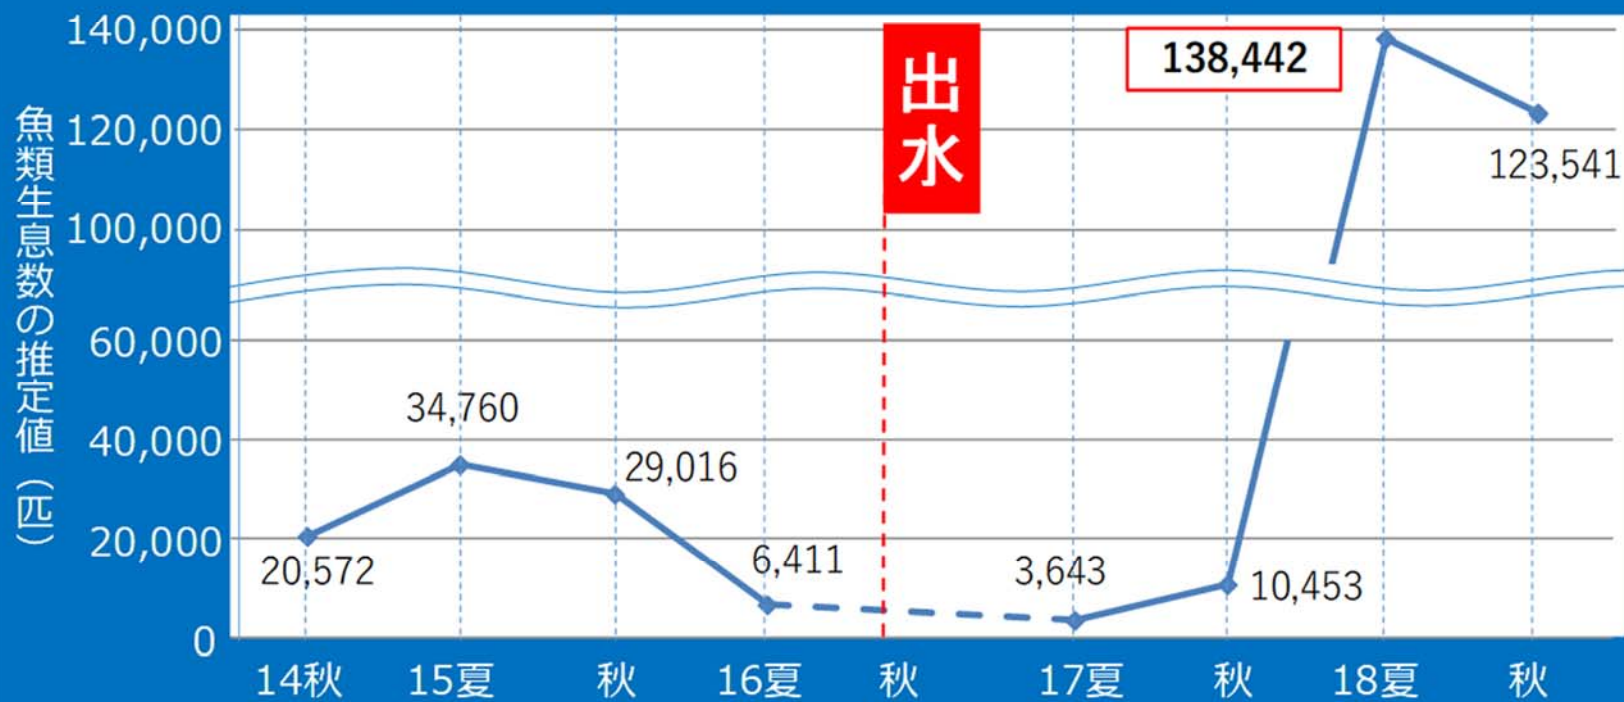
湿地再生後の魚類生息推定数推移

③ 生息数の変化

出水2年後に造成後最大の約13万8千匹

魚体重の増減から、プランクトンの増加を推測

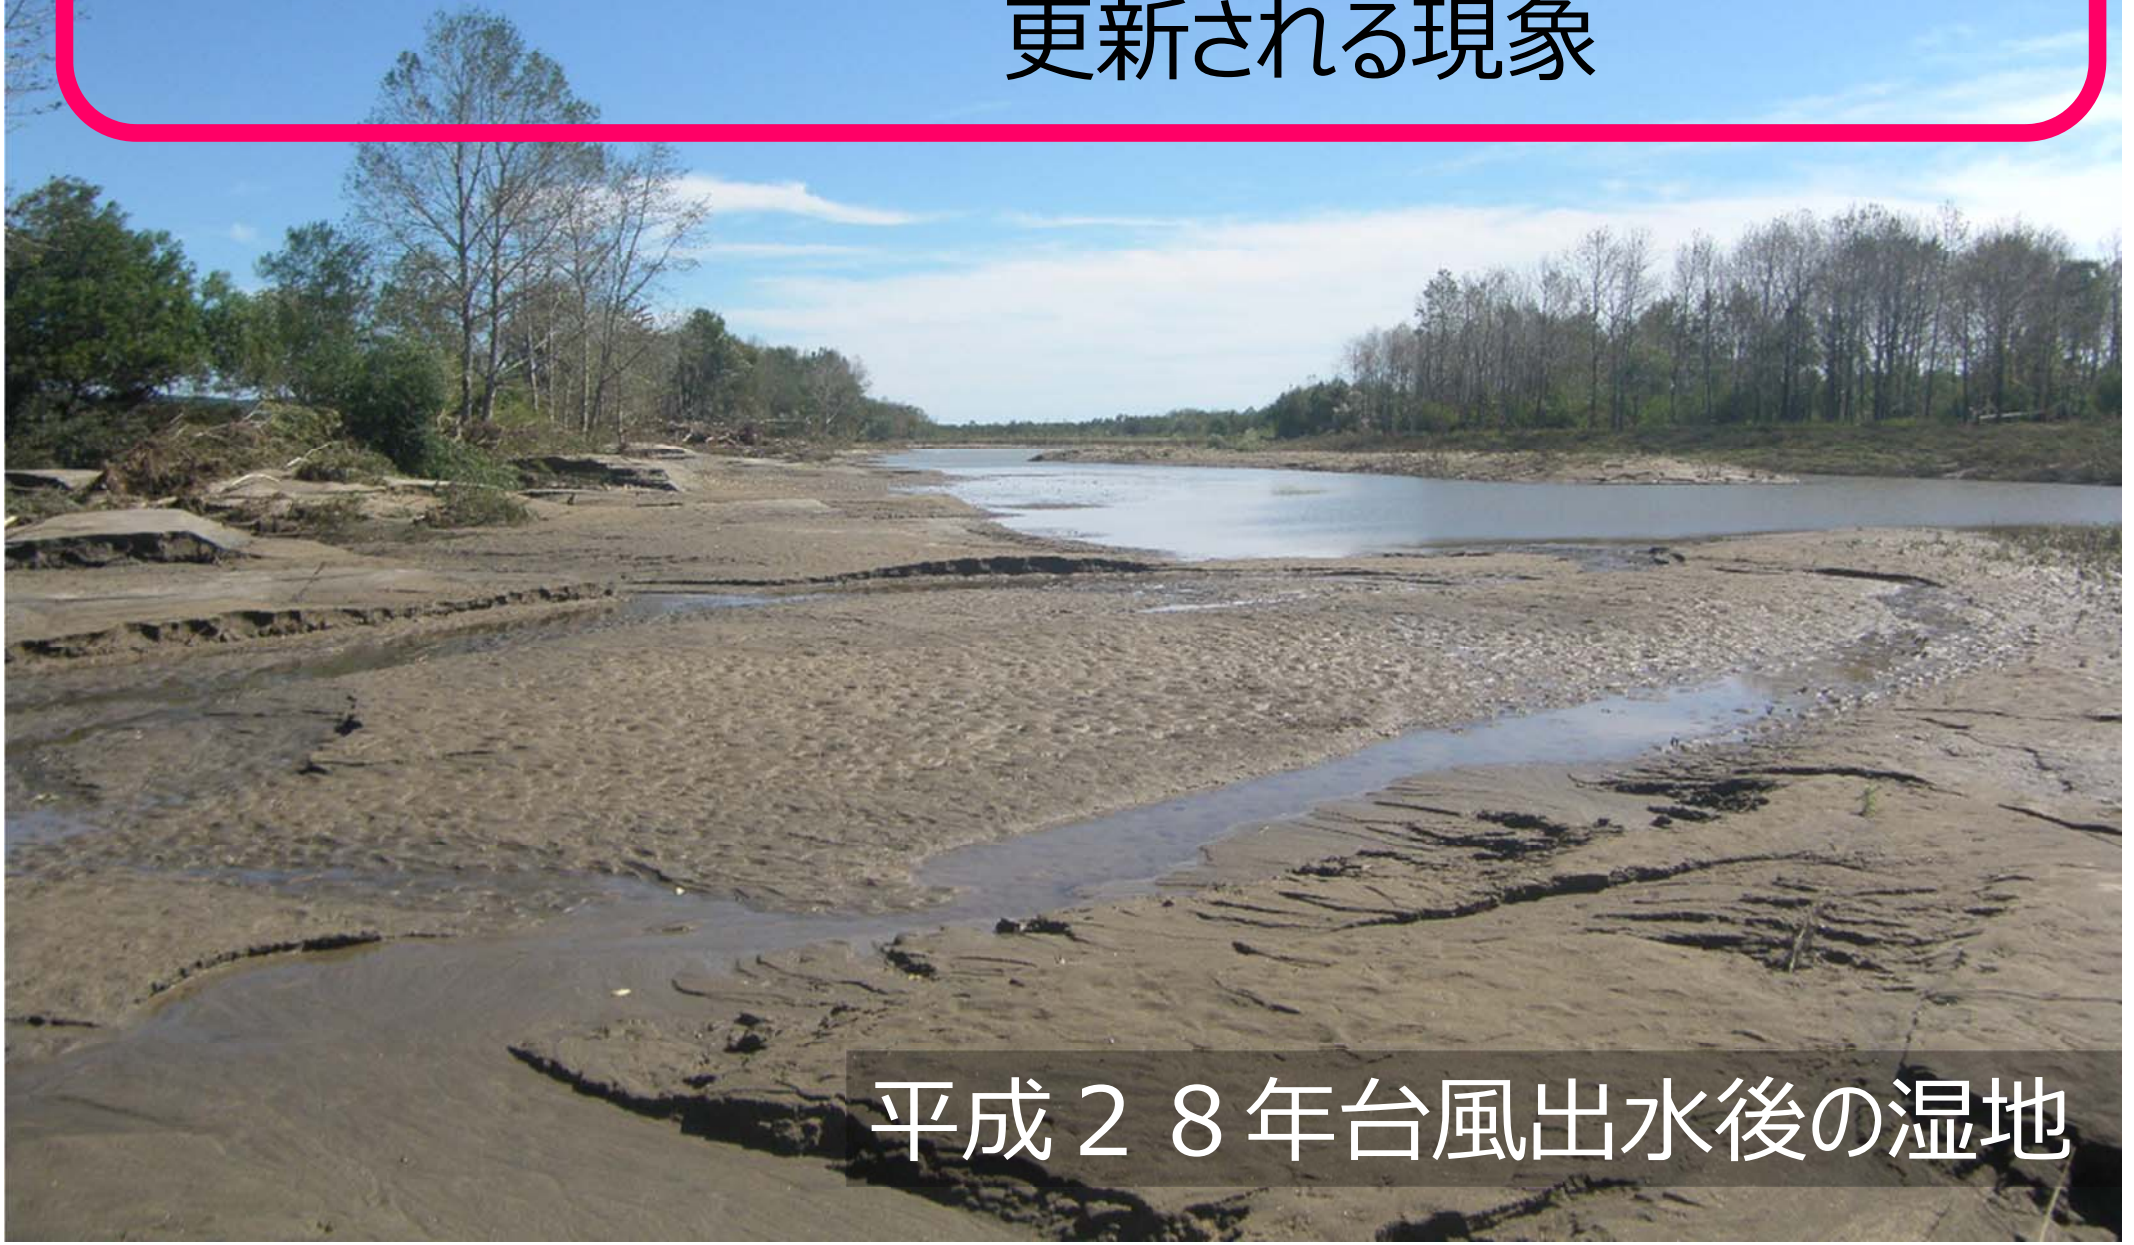
平成28年台風出水後の湿地

攪乱（かくらん）後の湿地の変化

① 環境の変化

河床が砂利から砂泥に変化

② 生息魚種の変化

減少 ↓ フクドジョウ・ウグイ

増加 ↑ ジュズカケハゼ・イトヨ
