# 十勝川中流部川づくり報告会

十勝川中流部市民協働会議

# 令和3年度の活動報告

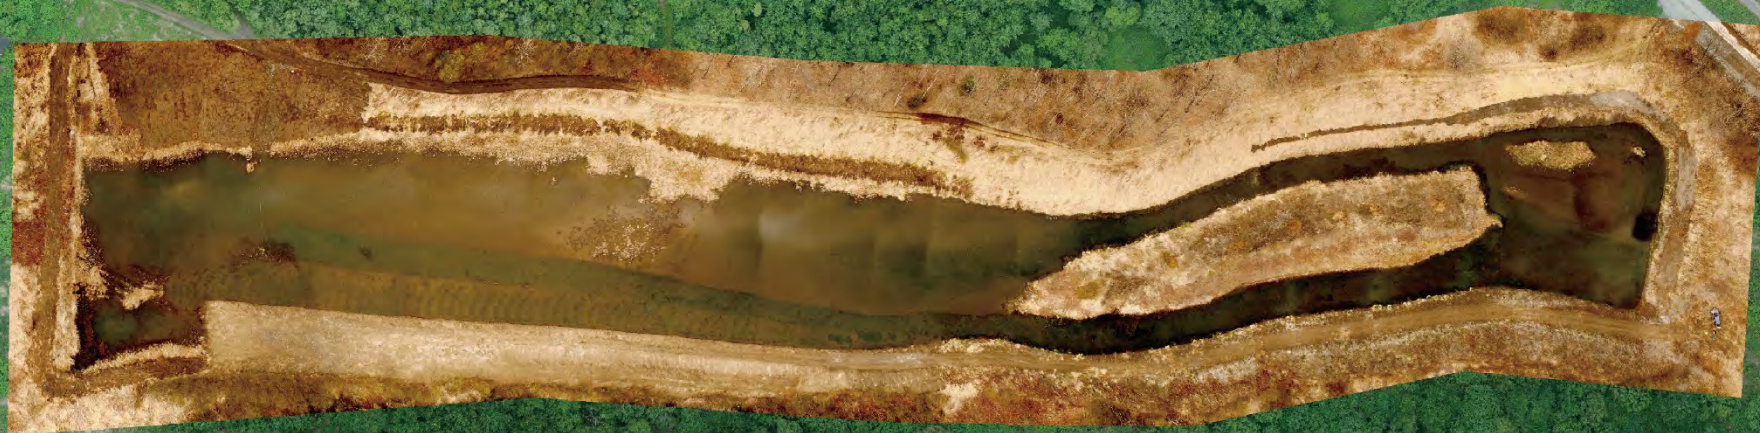
作業前

日 時	令和3年5月20日(木)～ 5月22日(土)
場 所	十勝川相生中島上流湿地
目 的	<p>相生中島上流湿地は、十勝川の流下断面確保と再樹林化防止を目的に、平成24～25年度に掘削されたことにより形成されました。</p> <p>平成28年8月の台風によって湿地の大半が土砂に覆われ、水域も半分程度に減少しました。この活動は、半減した水域環境拡大と湿地環境維持を目的に行われ、今回で5回目となります。</p>
内 容	<ol style="list-style-type: none"><li>1. ガマ生育面積拡大のための水際掘削<ul style="list-style-type: none"><li>• 湿地下流部のガマ生育地付近の水際を水深が30～50cm程度になるよう掘削(約600m<sup>2</sup>)</li></ul></li><li>2. ヤナギ実生及び幼木の覆土処理<ul style="list-style-type: none"><li>• ガマ生育面積拡大の作業により発生した土砂によるヤナギ実生への覆土(約600m<sup>2</sup>)</li><li>• 中州に生育するヤナギ幼木への覆土(約2,700m<sup>2</sup>)</li></ul></li><li>3. 外周路の整備<ul style="list-style-type: none"><li>• 増水時に水没してしまう箇所への覆土</li></ul></li></ol>

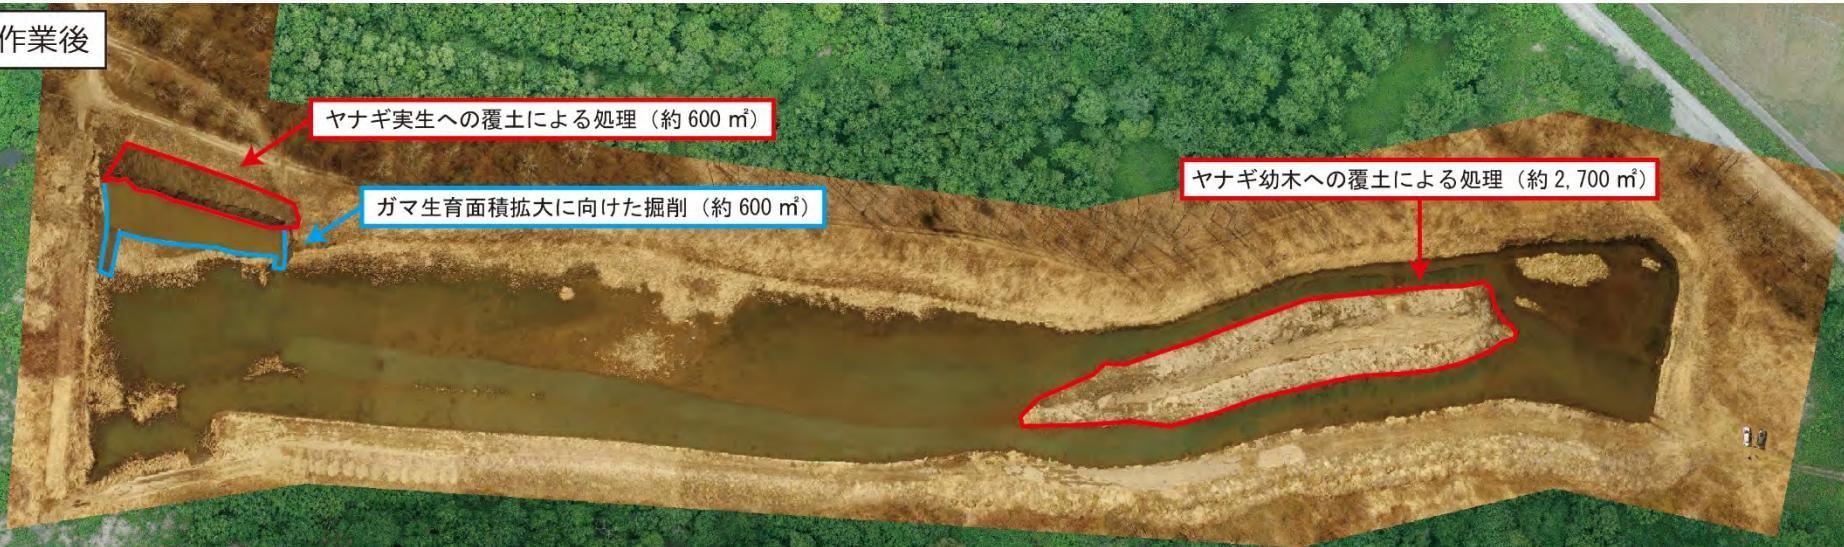
作業後

ヤナギ実生への覆土による処理 (約 600 m<sup>2</sup>)

ガマ生育面積拡大に向けた掘削 (約 600 m<sup>2</sup>)

ヤナギ幼木への覆土による処理 (約 2,700 m<sup>2</sup>)

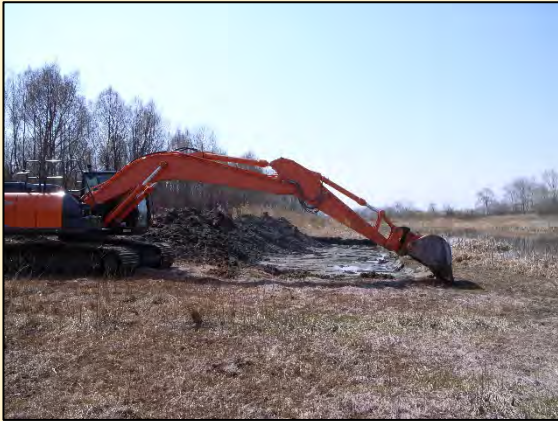
ガマ生育面積拡大のための掘削

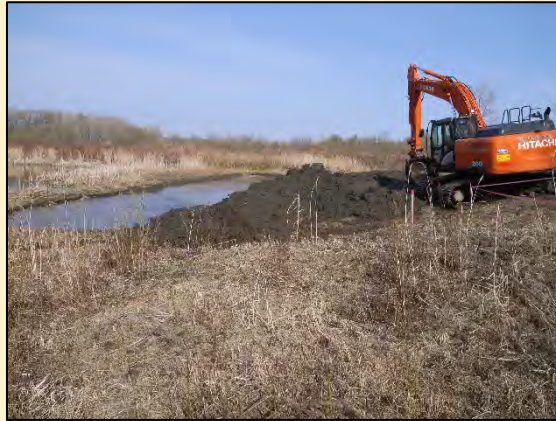
ヤナギ実生への覆土処理

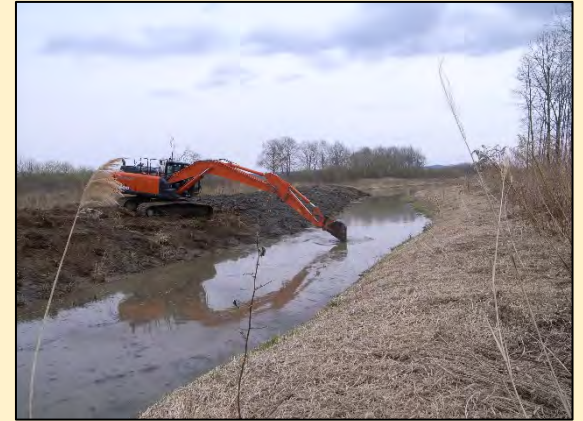
ヤナギ幼木への覆土処理

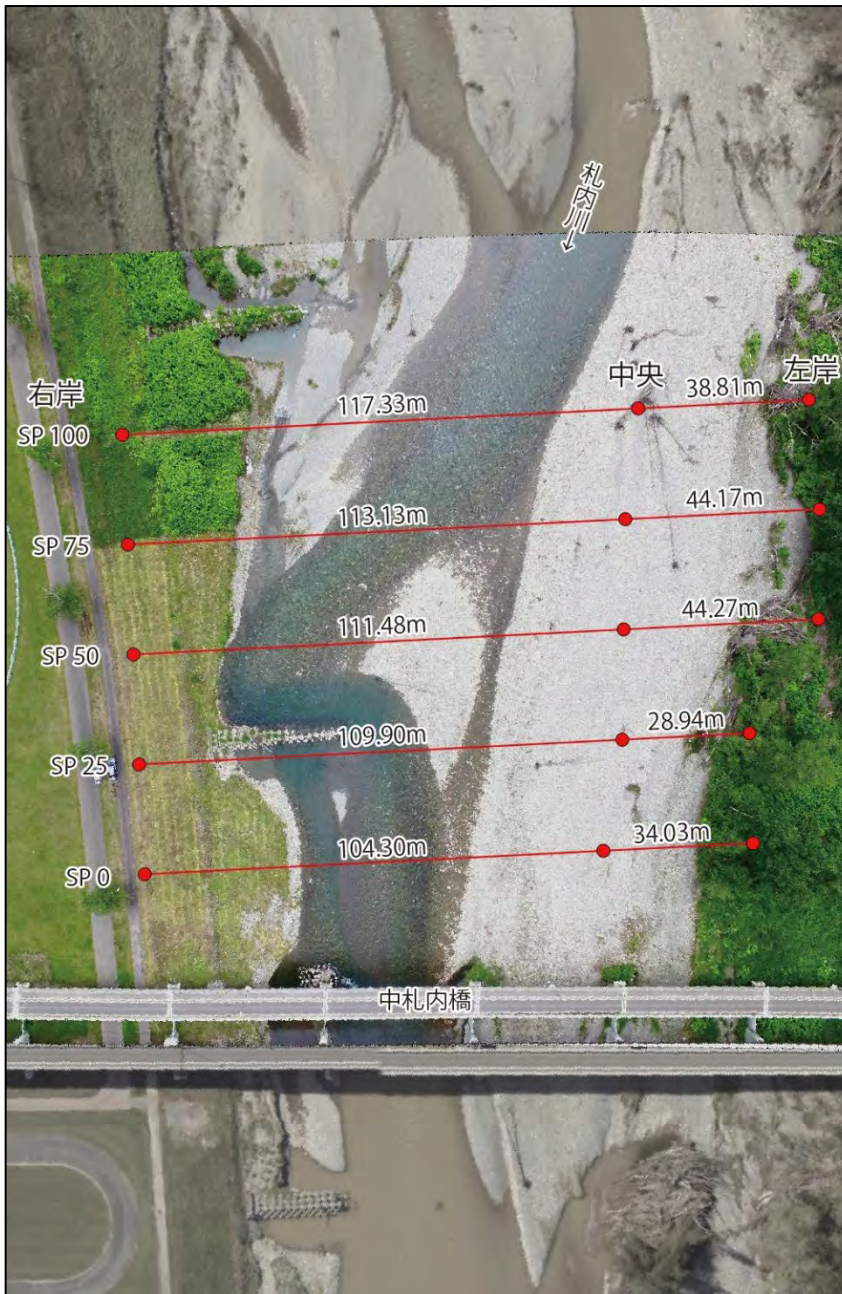
横断測量箇所

日 時	令和3年6月7日, 10月18日 8:55~15:20
場 所	札内川 (中札内橋上流部)
内 容	<p>この活動は札内川懇談会が平成27年度から行っているものです。札内川の礫河原再生を目的に行っている札内川ダムによる放流に伴い、放流前と放流後の河原の地形変化を知るために毎年、帯広工業高校1年生と横断測量を実施しています。</p> <p>今年度は6月7日 (ダム放流前)、10月18日 (ダム放流後) に実施しました。</p> <p>ダム放流前後に実施した横断測量の結果とりまとめの座学を11月8日 (月) の午後から帯広工業高校で実施する予定です。</p>
参加者	帯広工業高校1年生 40名 : 教員 5名 十勝川中流部市民協働会議 8名

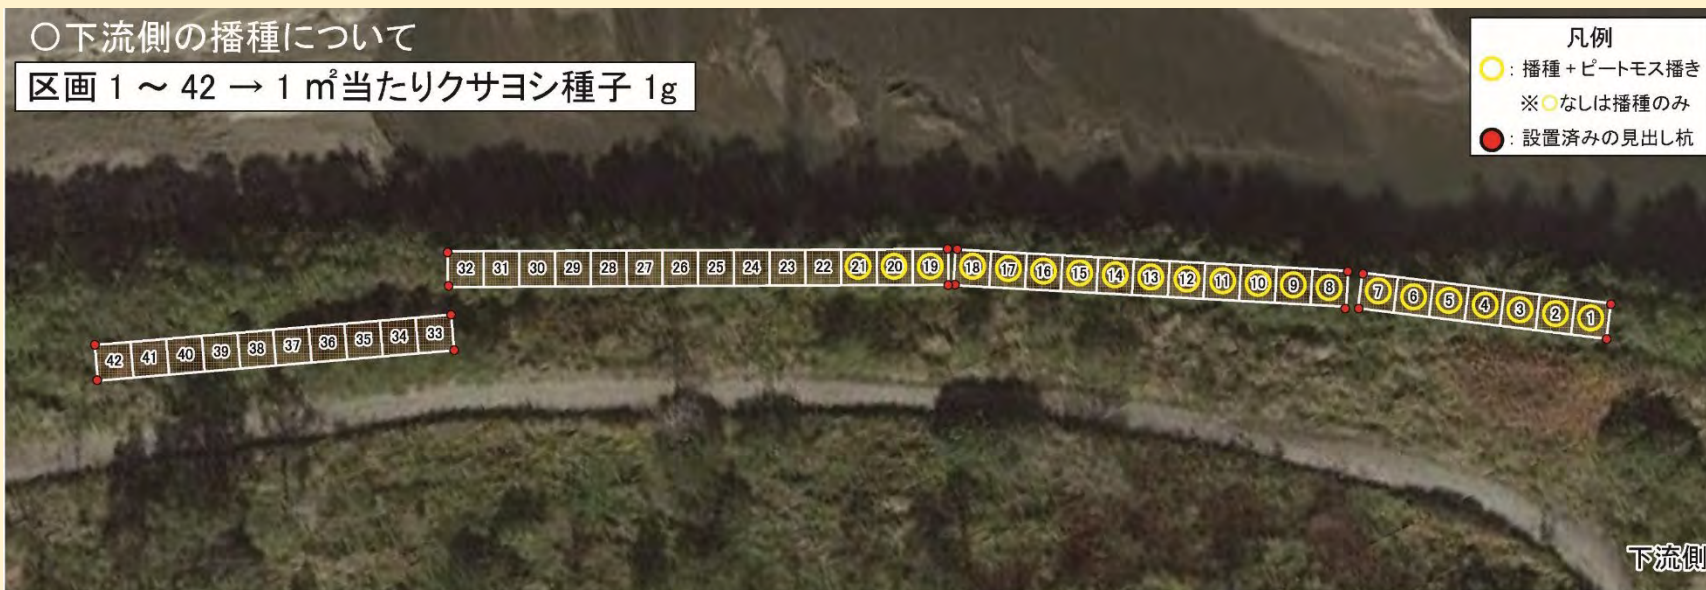
区画 1 ~ 42 → 1 m<sup>2</sup>当たりクサヨシ種子 1g

- 凡例
- : 播種+ピートモス播き
  - ※○なしは播種のみ
  - : 設置済みの見出し杭

播種箇所： 鈴蘭大橋	播種内容	播種量 (g/m <sup>2</sup> )	クサヨシ発芽期待本数 に対する発芽率 (1×1m <sup>2</sup> )	平均植被率 (5×5m)
下流側	播種+ピートモス	1.0	3.6%	68%
	播種のみ	1.0	3.7%	79%
上流側	播種+ピートモス	1.5	1.4%	70%
		2.5	0.9%	80%
		5.0	0.8%	80%
		10.0	0.3%	70%
	播種のみ	1.5	1.0%	60%
		2.5	1.8%	80%
		5.0	0.7%	80%
		10.0	0.4%	70%

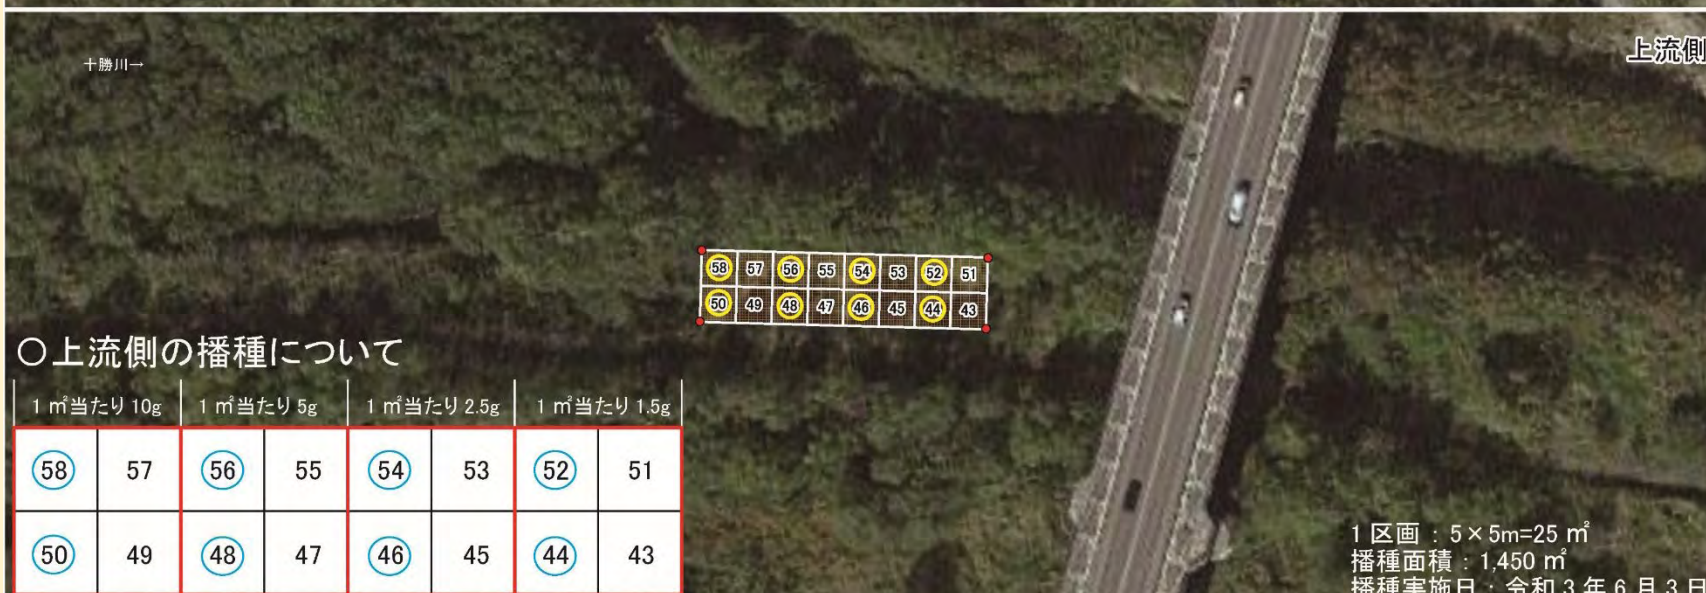
上流側

1 m <sup>2</sup> 当たり 10g	1 m <sup>2</sup> 当たり 5g	1 m <sup>2</sup> 当たり 2.5g	1 m <sup>2</sup> 当たり 1.5g
58	57	56	55
54	53	52	51
50	49	48	47
46	45	44	43

1 区画 : 5 × 5m=25 m<sup>2</sup>  
 播種面積 : 1,450 m<sup>2</sup>  
 播種実施日 : 令和 3 年 6 月 3 日

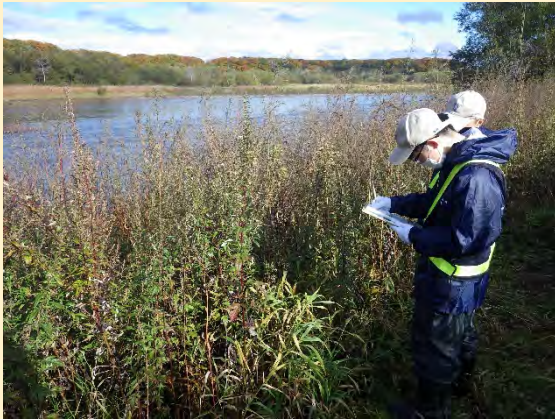
5×5mの植被率を計測

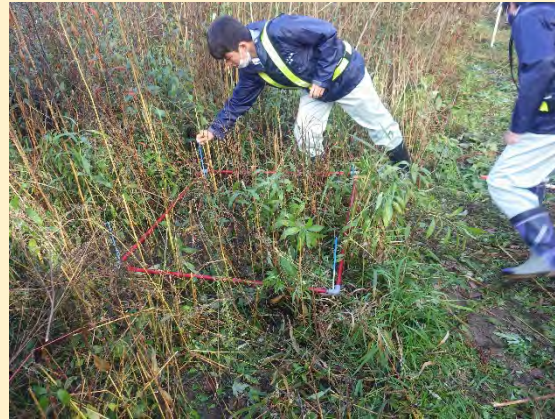
1×1m方形区調査

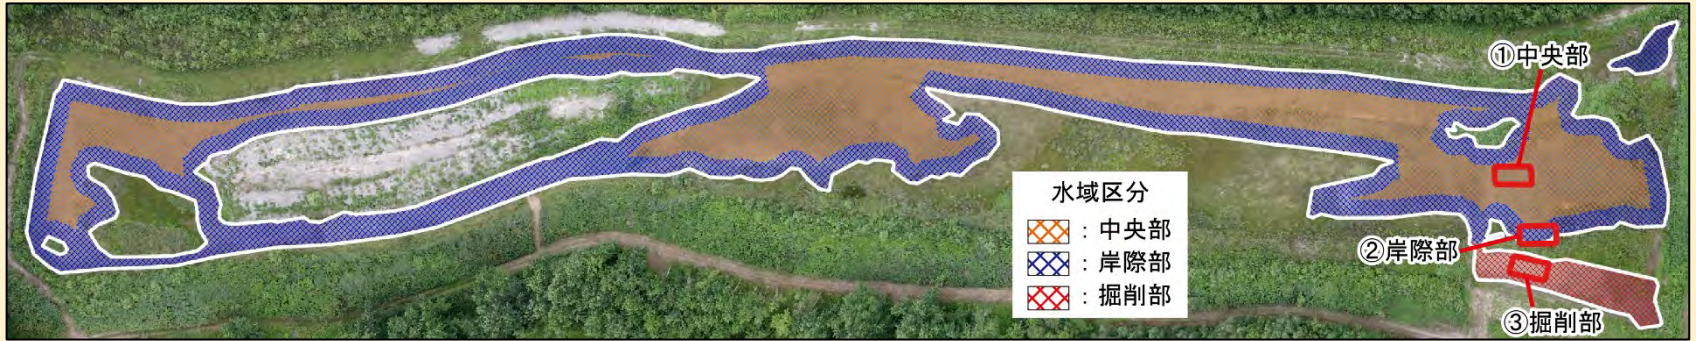
# 調査箇所図面

日時	令和3年7月28日（水）
場所	十勝川相生中島上流湿地
目的	湿地環境の現状把握のため、平成26年より継続して行っています。
内容	魚類捕獲調査 • 区画（5m×10m）を中央部・岸際部・掘削部に1箇所ずつ設置し調査を実施 • 捕獲終了後種別に個体数、体長・重量の計測
参加者	帯広農業高校 十勝川中流部川づくり班：45名 帯広開発建設部 帯広河川事務所：5名 アイヌ民族団体：2名 受注業者 アークコーポレーション(株)：10名 十勝川中流部市民協働会議：2名

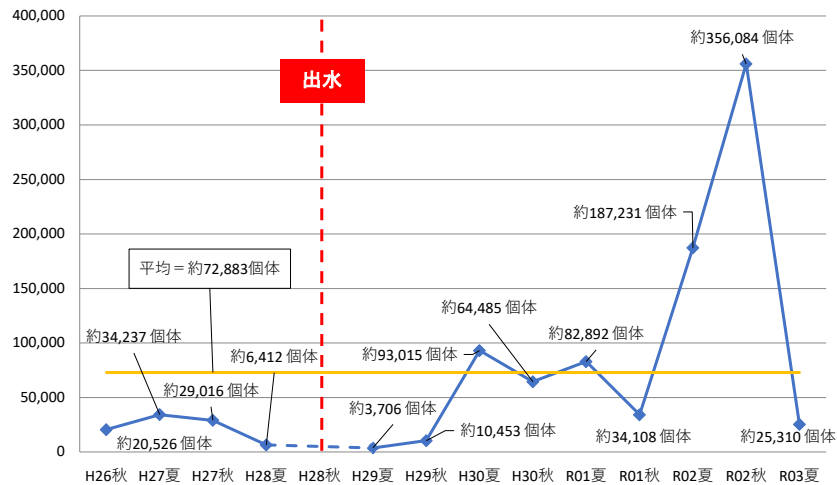
湿地全体の推定個体数の移り変わり

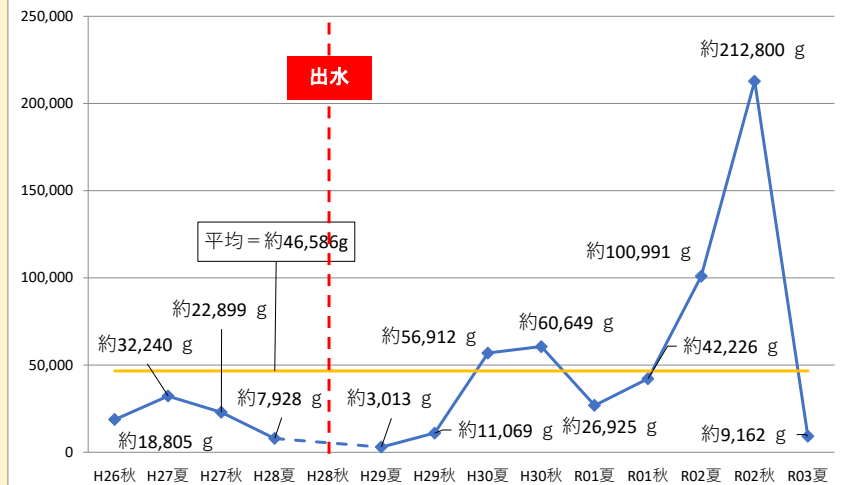
湿地全体の推定重量の移り変わり
