十勝川中流部川づくり

平成23年度試行地について

2011年3月4日 第6回十勝川中流部川づくりWS資料

平成23年度試行地案 (KP54付近、KP50付近、KP47付近の3箇所)

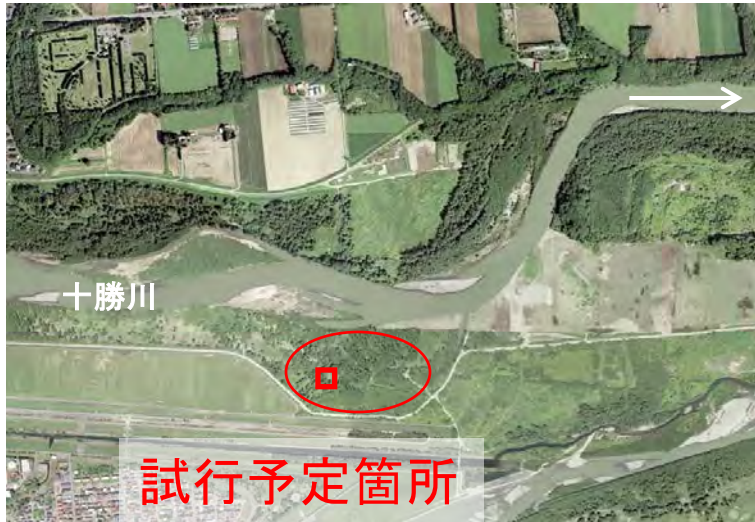
①KP54付近(相生中島上流右岸)

- ・樹木を一部伐採するとともに、再樹林化を防止するために湿性環境を形成。
- ・平成23年度は地下水位の状況を確認するために、10m×10m程度の範囲で樹木を伐採し掘削を行う(8～9月頃を予定)。

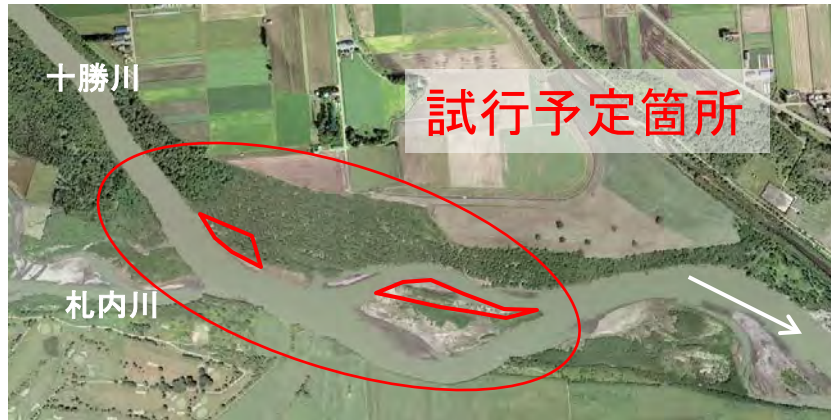
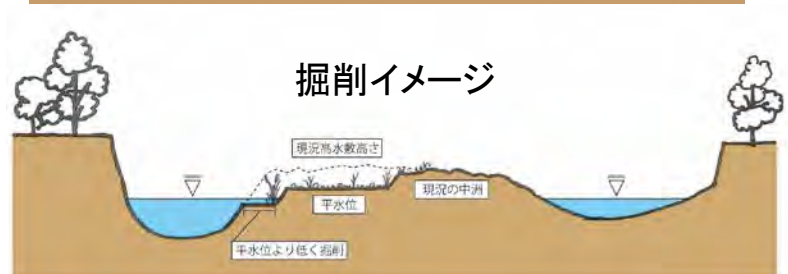
②KP50付近(相生中島下流)

- ・河岸や樹林化した中洲を平水位等で掘削し、河原環境を形成。
- ・平成23年度は、河原の変化を確認するために、一部の樹木を伐採し、高さを変えて掘削を行う(伐採は4月、掘削は7月以降を予定)。

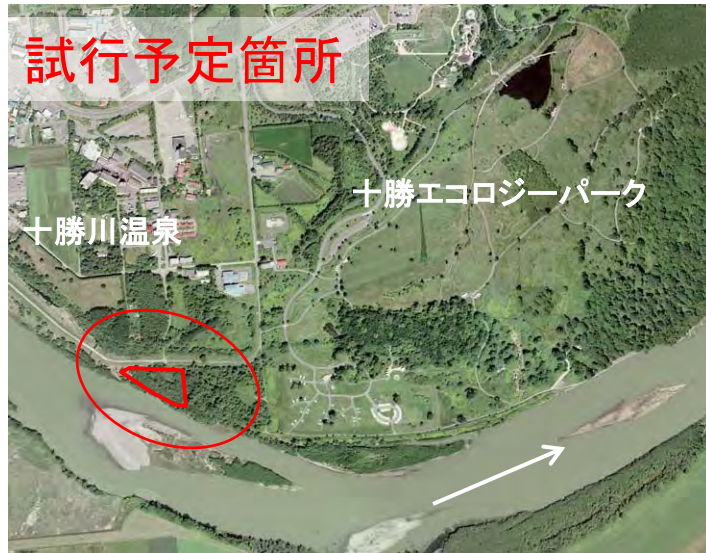
③KP47付近(十勝川温泉下流左岸)

浅場環境の形成

掘削イメージ

- ・河岸の樹林を伐採後に掘削し、再樹林化を防止するために浅場環境を形成。
- ・平成23年度は、河床の変化を確認するために、樹木の一部を伐採し、高さを変えて掘削する(伐採は4月、掘削は7月以降を予定)。
